# 中车资阳机车有限公司（钢结构、机车 事业部）2023年度土壤和地下水自行监 测报告

委托单位：中车资阳机车有限公司

编制单位：四川和鉴检测技术有限公司

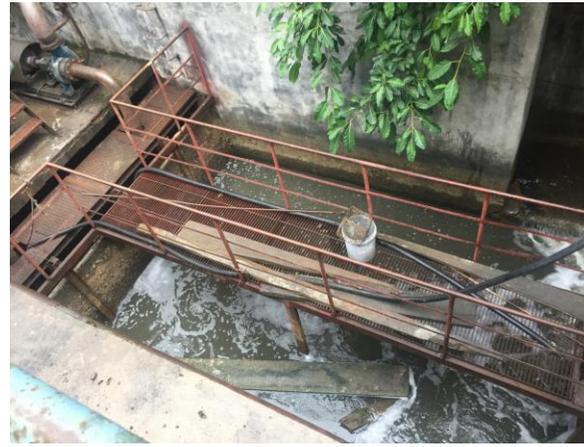
| 序号 | 区域类别 | 区域 | 重点场所、重点设施设备 | 土壤及地下水污染防治措施 | 现状 |
|---|---|---|--|---|---|
| | | 中车资阳机车有限公司钢结构事业部面漆水旋池 | 露天水旋池位于地下，规格约为长6m×宽6m×深3m，池体底部硬化加防渗，主要处理喷漆废水循环利用不外排 | 池体底部硬化加防渗 | 露天水旋池位于地下，无法判断地下池体是否存在泄漏痕迹 |

钢结构事业部面漆水旋池

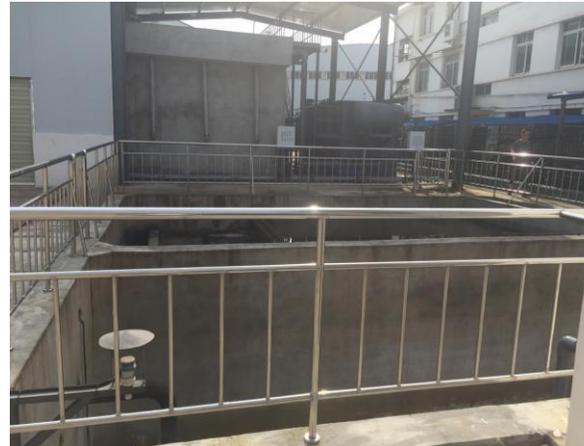
| 序号 | 区域类别 | 区域 | 重点场所、重点设施设备 | 土壤及地下水污染防治措施 | 现状 |
|---|---|---|--|---|---|
| 2 | 污水 | 中车资阳机车 | 主要处理厂区含油废水，有废水处理池以及废 | 地下水池埋深约4米，池体采取整体钢筋混凝土一体浇 | 现场无液体渗漏 |

| 处理站 | 有限公司机车事业部污水处理站 | 油池，均为地下储存池，废水输送管线属于地上管线 | 筑+防渗防腐措施 | 痕迹（无法判断接地池体底部是否存在泄漏） | |

机车事业部污水处理站

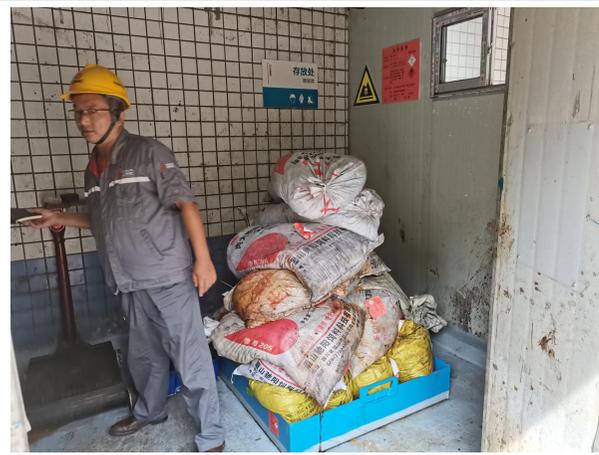
| 处理站 | 有限公司机车事业部污水处理站 | 油池，均为地下储存池，废水输送管线属于地上管线 | 筑+防渗防腐措施 | 痕迹（无法判断接地池体底部是否存在泄漏） | |
|---|---|---|---|---|---|
| | | 机车事业部废乳化液暂存间 | 危废暂存间 | 位于机车事业部内，库房上锁，标识标牌明确，相关管理制度上墙，主要是磨屑、废胶罐、废化工品罐，地面水泥混凝土硬化，有防渗措施，分类存放，磨屑袋装后存放在铁质托盘内，废胶罐、废化工品罐存放在塑料桶内 | 现场无液体渗漏及污染痕迹 |

机车事业部废乳化液暂存间

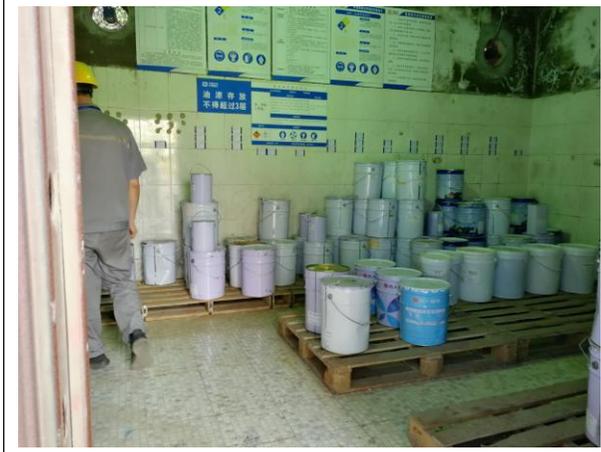
| 处理站 | 有限公司机车事业部污水处理站 | 油池，均为地下储存池，废水输送管线属于地上管线 | 筑+防渗防腐措施 | 痕迹（无法判断接地池体底部是否存在泄漏） | |
|---|---|---|---|---|---|
| | | 钢结构事业部油漆库房 | 钢结构事业部油漆库房 | 主要存放油漆，均用铁桶盛装，地面水泥混凝土硬化，有防渗措施，地面未发现破损和裂隙，底部有木质托盘 | 未见明显泄露痕迹 |

钢结构事业部油漆库房

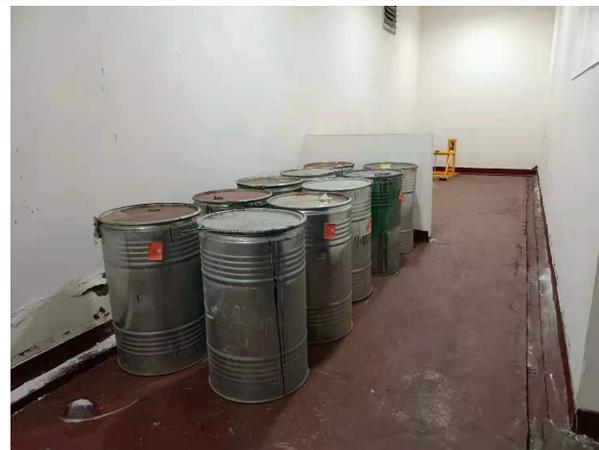
| 处理站 | 有限公司机车事业部污水处理站 | 油池，均为地下储存池，废水输送管线属于地上管线 | 筑+防渗防腐措施 | 痕迹（无法判断接地池体底部是否存在泄漏） | |
|---|---|---|---|---|---|
| 5 | 危废暂存区域 | 钢结构事业部危废暂存间（3个） | 危废暂存间 | 位于钢结构事业部内，库房上锁，标识标牌明确，相关管理制度上墙，存放的主要为废油漆和油漆桶，有3个单独的房间，地面水泥混凝土硬化，有防渗措施，分类存放，废油漆用铁桶密封存放 | 现场无液体渗漏及污染痕迹 |

钢结构事业部危废暂存间（废漆液）

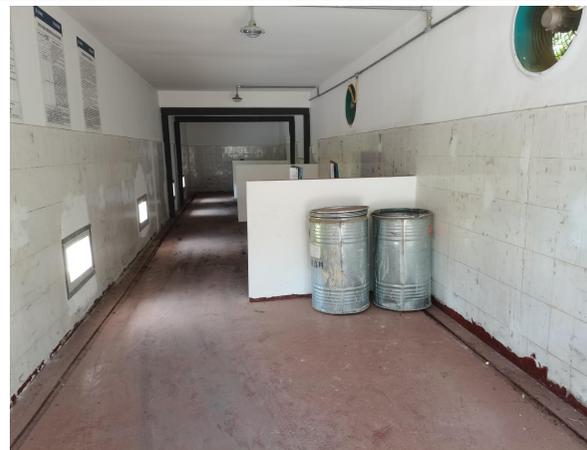
钢结构事业部危废暂存间（废油桶）

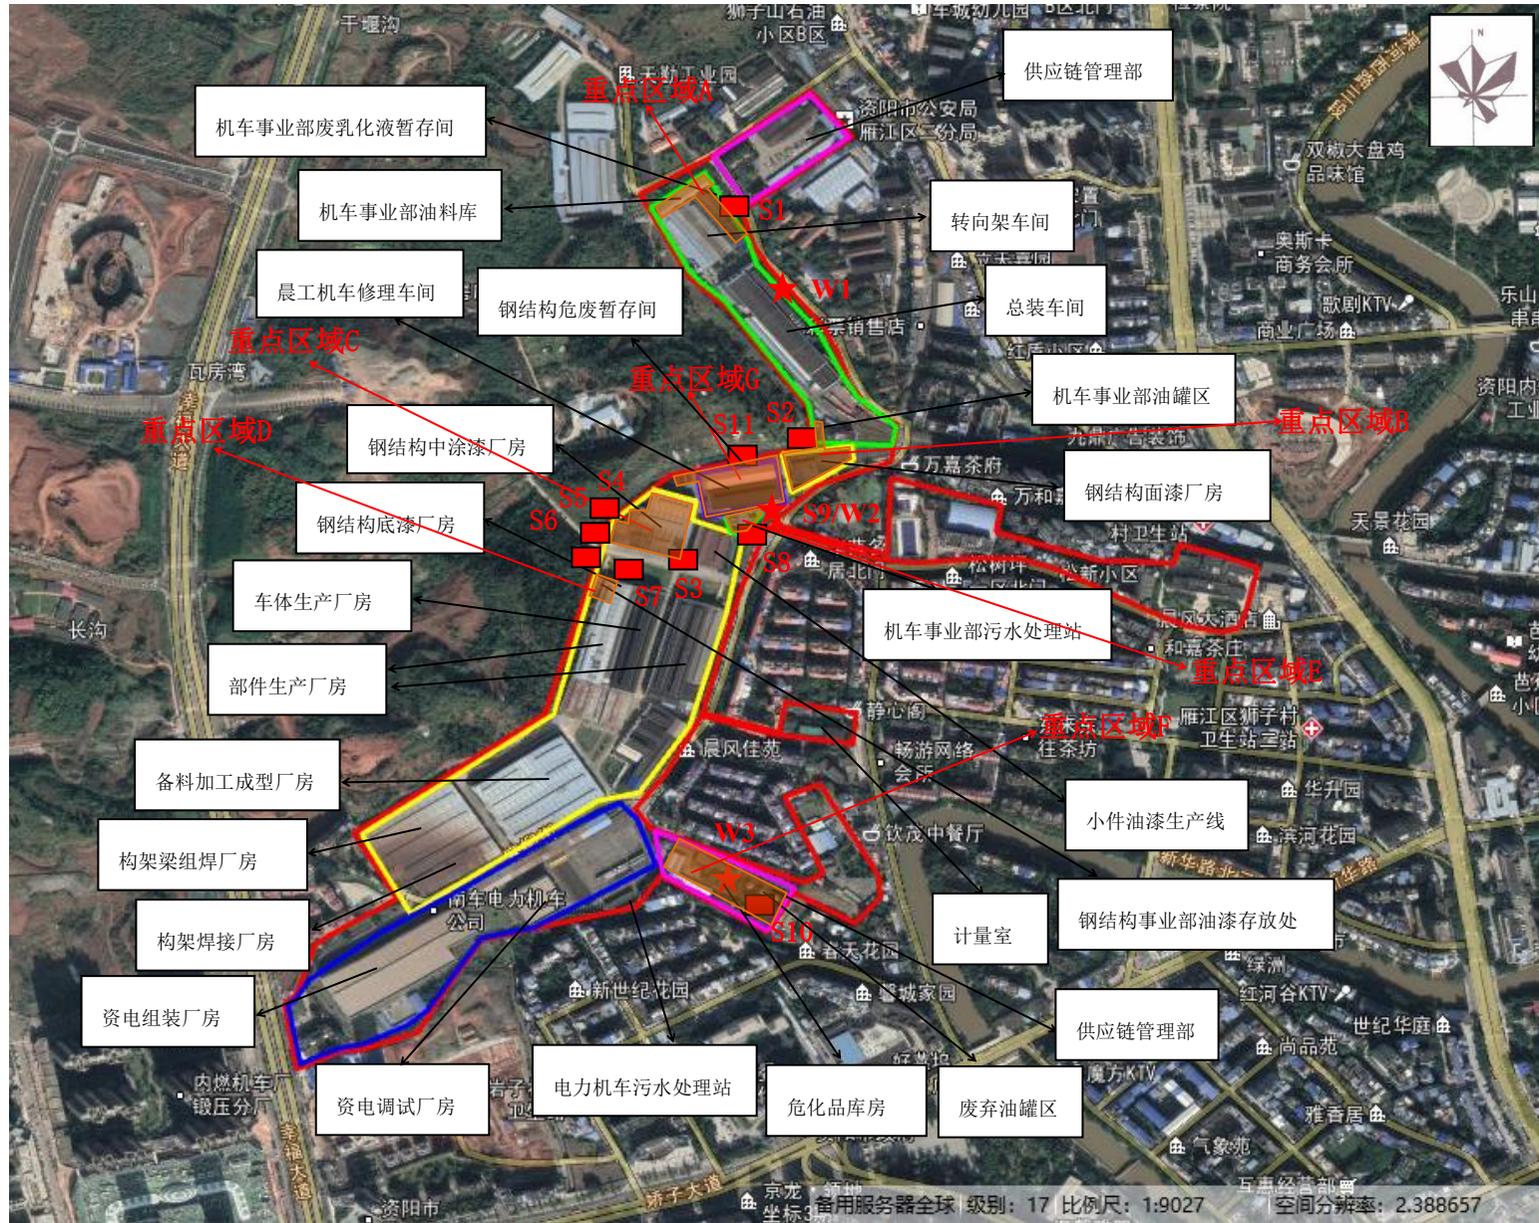
图 6.1-1 中车资阳机车有限公司（钢结构、机车事业部）重点单元及相应监测点/监测井的布设位

企业重点单元及相应监测点/监测井的布设位置见图6.1-1。

| 重点单元 | 单元内重点场所/设施/设备/生产活动 | 防渗类型 | 重点单元现状 | 单元类别 | 布点类别 | 点位编号 | 点位坐标 | 点位位置 | 布设原因 | 布设依据 |
|---|---|---|---|---|---|---|---|---|--|---|
| 重点单元 A | 机车事业部废乳化液暂存间 | 具体防渗见表4.4-1 | 现场无污染痕迹 | 二类 | 土壤 | S1 | E104°37'27.85"<br>N30°08'36.12" | 机车事业部废乳化液暂存间东侧 | 点位设置于机车事业部废乳化液暂存间外绿化带，不影响企业正常生产、不破坏原有硬化及防渗 | 危险废物贮存区 |
| | 机车事业部油库 | | 现场无污染痕迹 | 二类 | 地下水 | W1 | E104°37'29.67"<br>N30°08'32.93" | 机车事业部废乳化液暂存间南侧 | 1.点位设置于机车事业部废乳化液暂存间外绿化带，不影响企业正常生产、不破坏原有硬化及防渗<br>2.利用企业区域内现有的地下水监测井，符合HJ1209及HJ164的筛选要求,可以作为地下水污染物监测井 | 液态化学品贮存区 |
| 重点单元 B | 钢结构面漆厂房 | | 现场无污染痕迹 | 一类 | 土壤 | S2 | E104°37'32.2"<br>N30°08'24.64" | 机车事业部油罐区西侧 | 点位设置于机车事业部油罐区外绿化带，不影响企业正常生产、不破坏原有硬化及防渗 | 生产区 |

| 重点单元 F | 中车资阳机车有限公司废弃油罐区 | | 现场无污染痕迹 | 二类 | 土壤 | <b>S10</b> | E104°37'29.11"<br>N30°08'3.44" | 废弃油罐区旁绿化带 | 点位设置于废弃油罐区下游绿化带，不影响企业正常生产、不破坏原有硬化及防渗 | 液态化学品贮存区 |
| | 中车资阳机车有限公司供应链管理危化品库房 | | 现场无污染痕迹 | | 地下水 | <b>W3</b> | E104°37'28.37"<br>N30°08'4.53" | 废弃油罐区旁绿化带 | 1.点位设置于废弃油罐区下游绿化带，不影响企业正常生产、不破坏原有硬化及防渗<br>2.利用企业区域内现有的地下水监测井，符合HJ1209及HJ164的筛选要求，可以作为地下水污染物监测井 | 液态化学品贮存区 |
| 重点单元 G | 机车修理区碱水池 | | 现场无污染痕迹 | 二类 | 土壤 | <b>S11</b> | E104°37'29.31"<br>N30°08'23.86" | 钢结构事业部危废暂存间旁侧 | 点位设置于钢结构事业部危废暂存间旁侧，不影响企业正常生产、不破坏原有硬化及防渗 | 生产区 |
