中车资阳机车有限公司（钢结构、机车 事业部）土壤和地下水自行监测方案 （2022年修订版）

委托单位：中车资阳机车有限公司

编制单位：四川和鉴检测技术有限公司

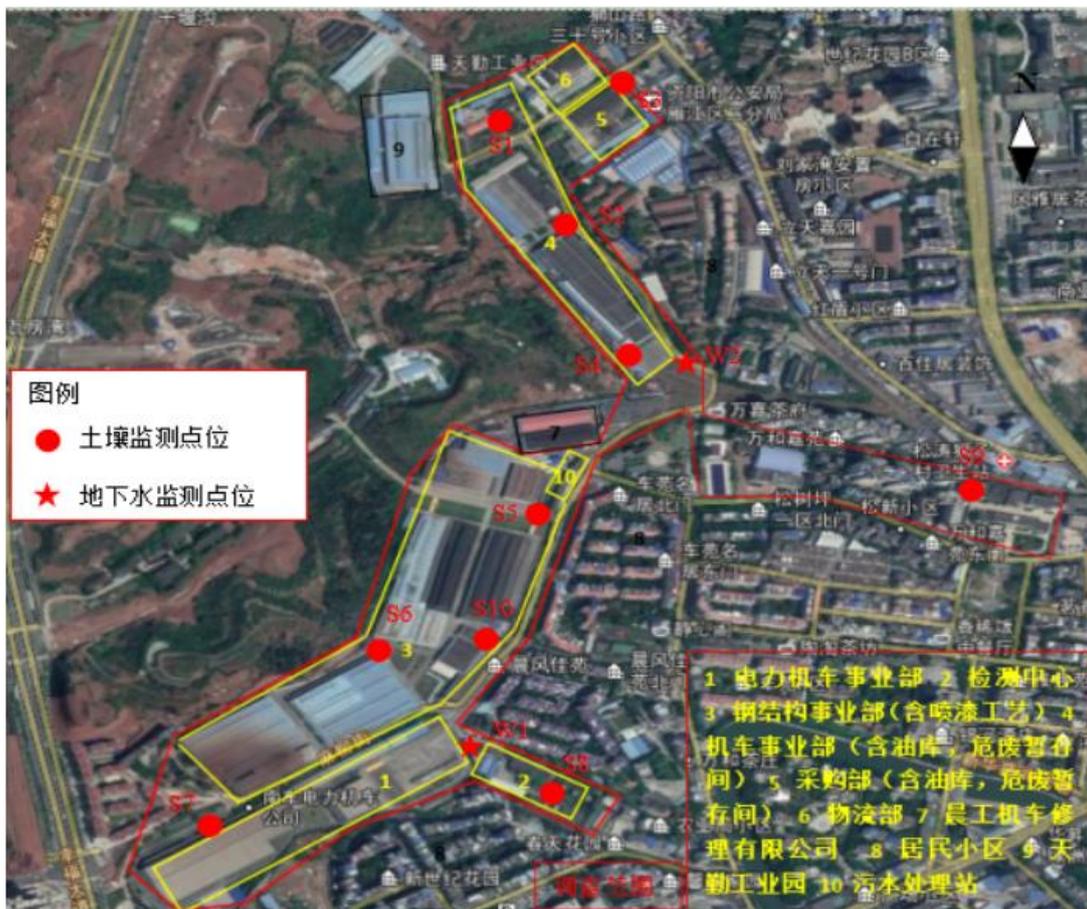
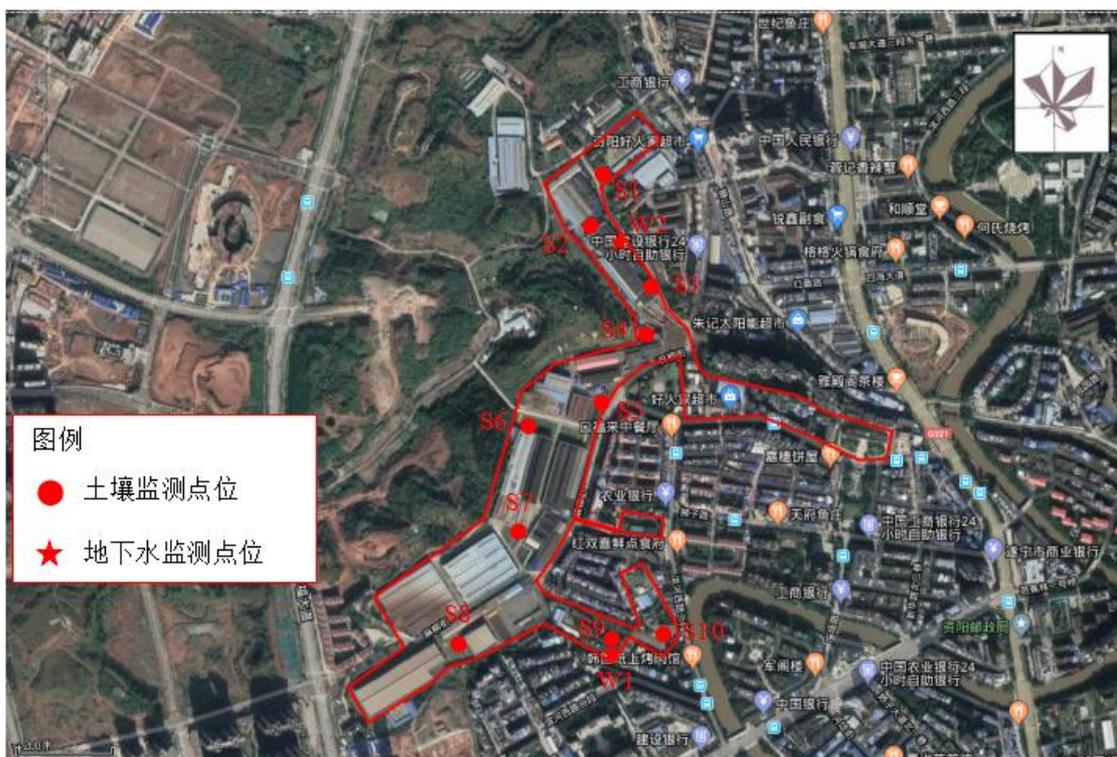
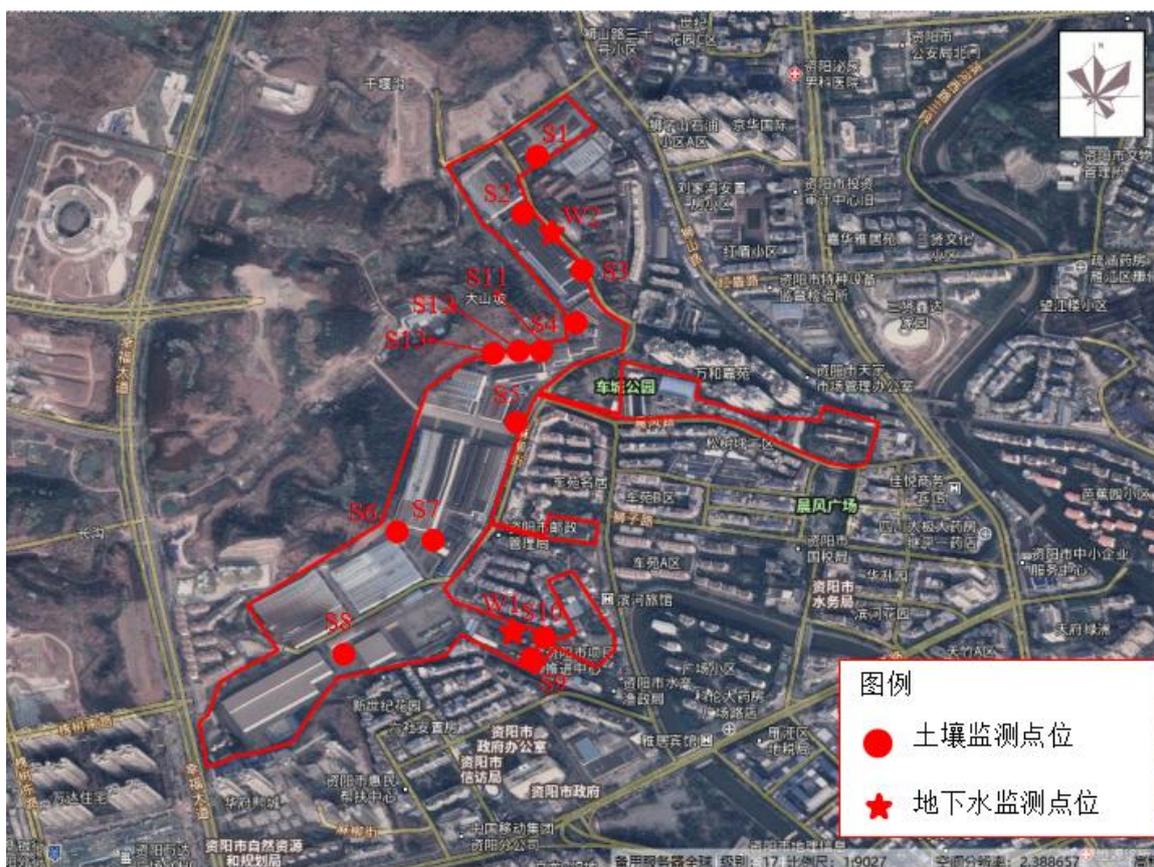
企业2021年自行监测布点图
图2.3-1 企业历年自行监测布点图

企业2019年自行监测布点图

企业2020年自行监测布点图

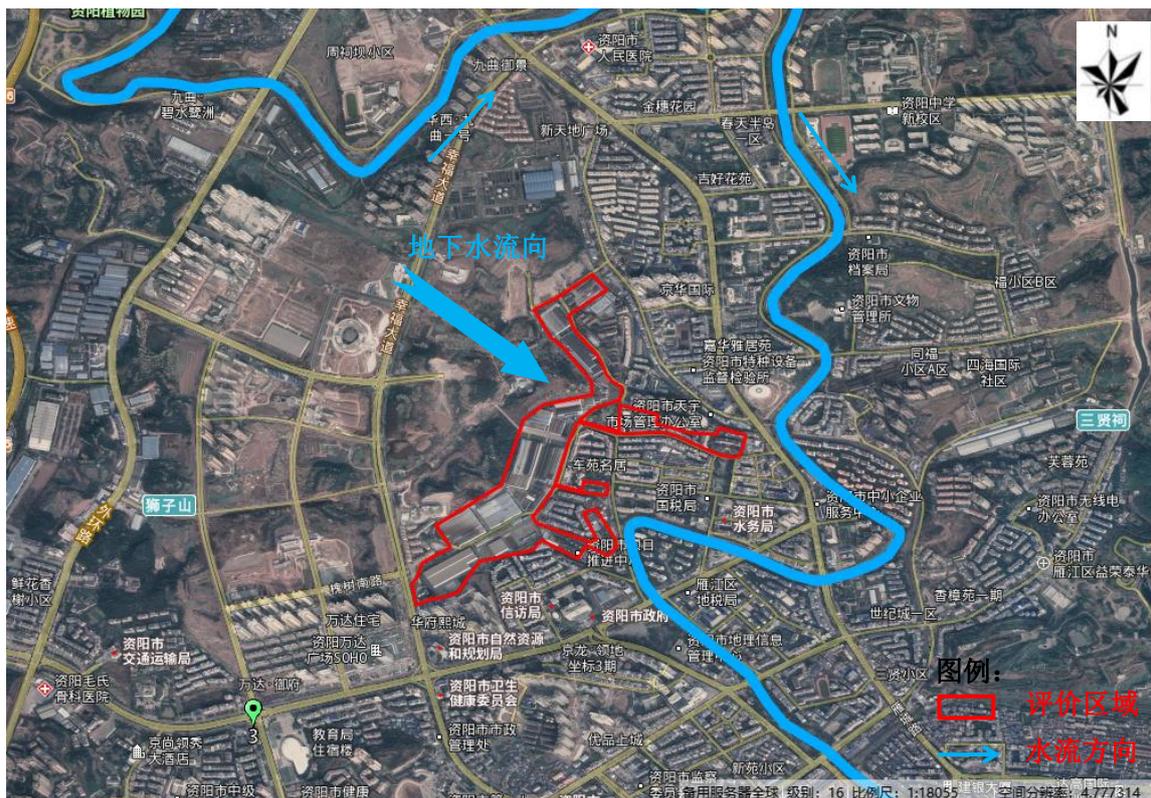
资阳地势西高东低。厂区整体处于浅丘，地势西北高东南低（东侧有一九曲河和沱江）。根据厂区外环境关系图，最近接纳水体为九曲河，九曲河最终汇入沱江，沱江整体流向为自北（西北）向南（东南）流向，故初步判定本项目所在区域地下水整体流向为自北（西北）向南（东南）流向。

图3.2-3 中车资阳机车有限公司（钢结构、机车事业部）地下水流向图

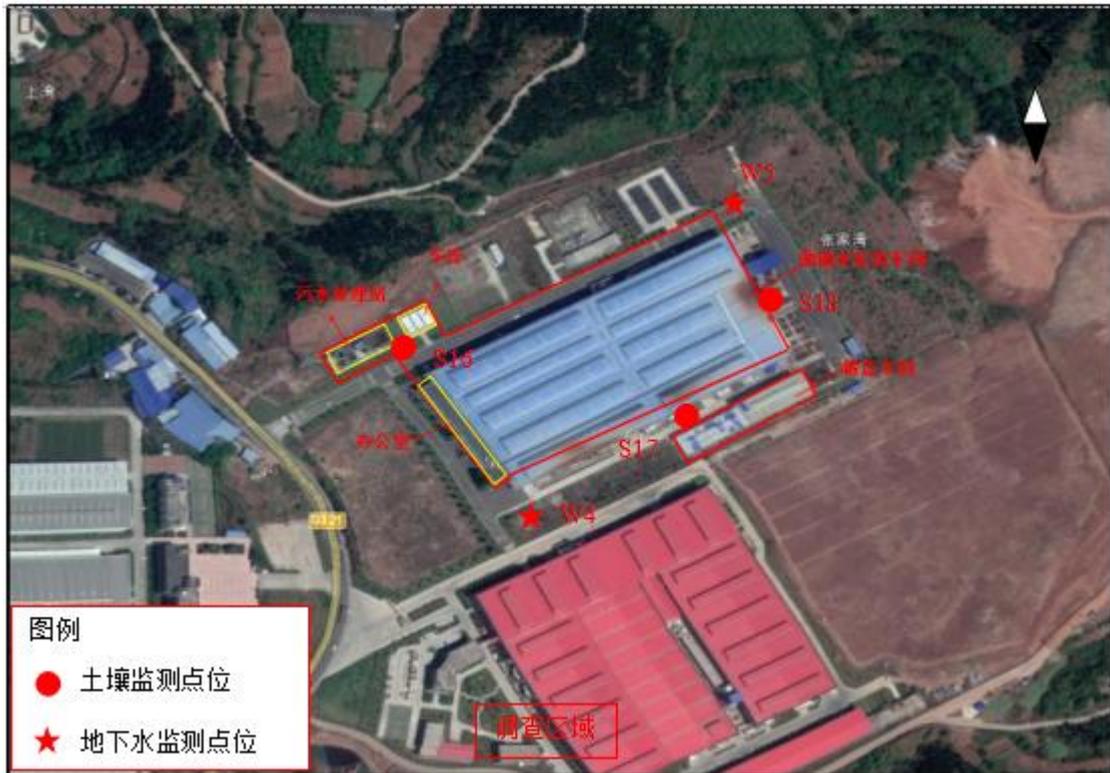
锻造事业部和曲轴事业部水压机作业区土壤和地下水监测点位

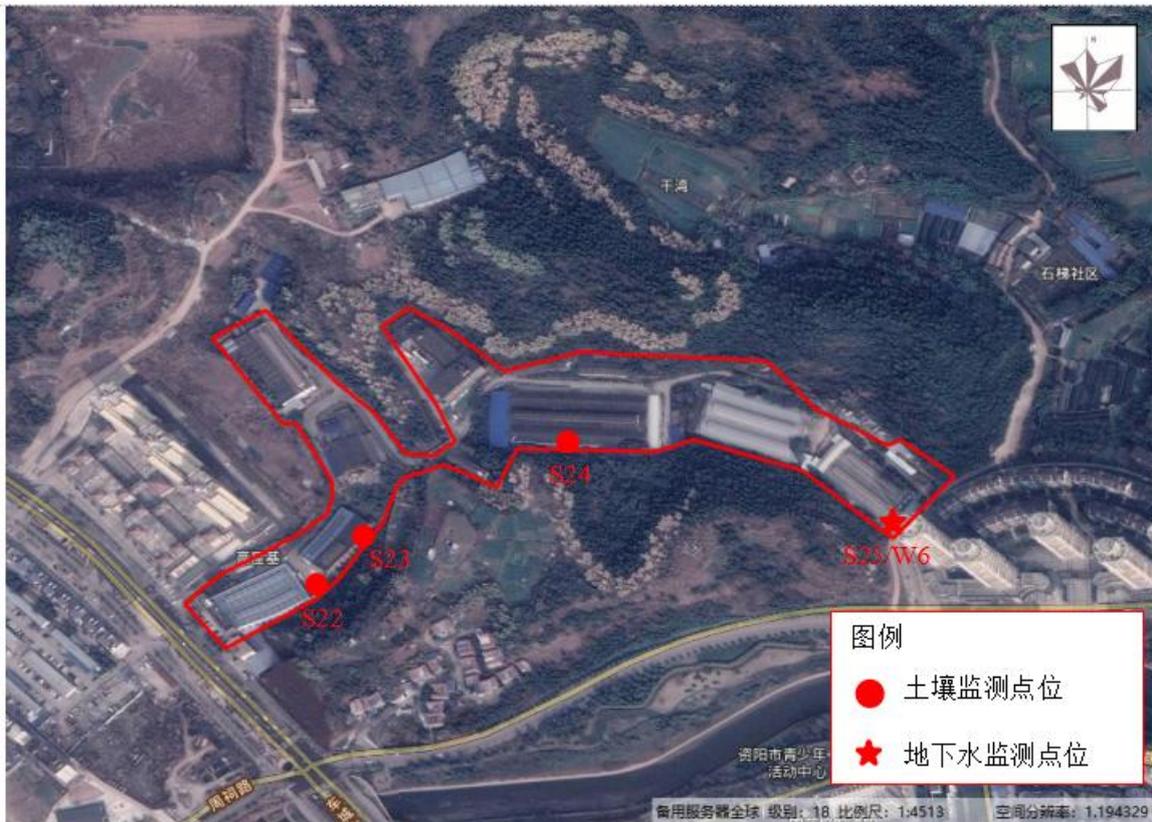
原四分厂土壤和地下水监测点位

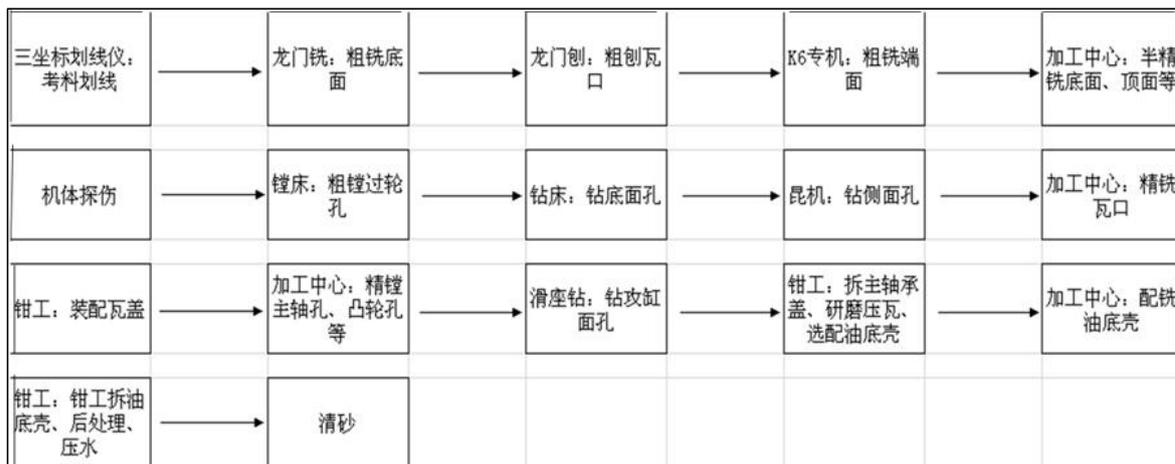
图4.2-5 机体加工生产工艺流程图

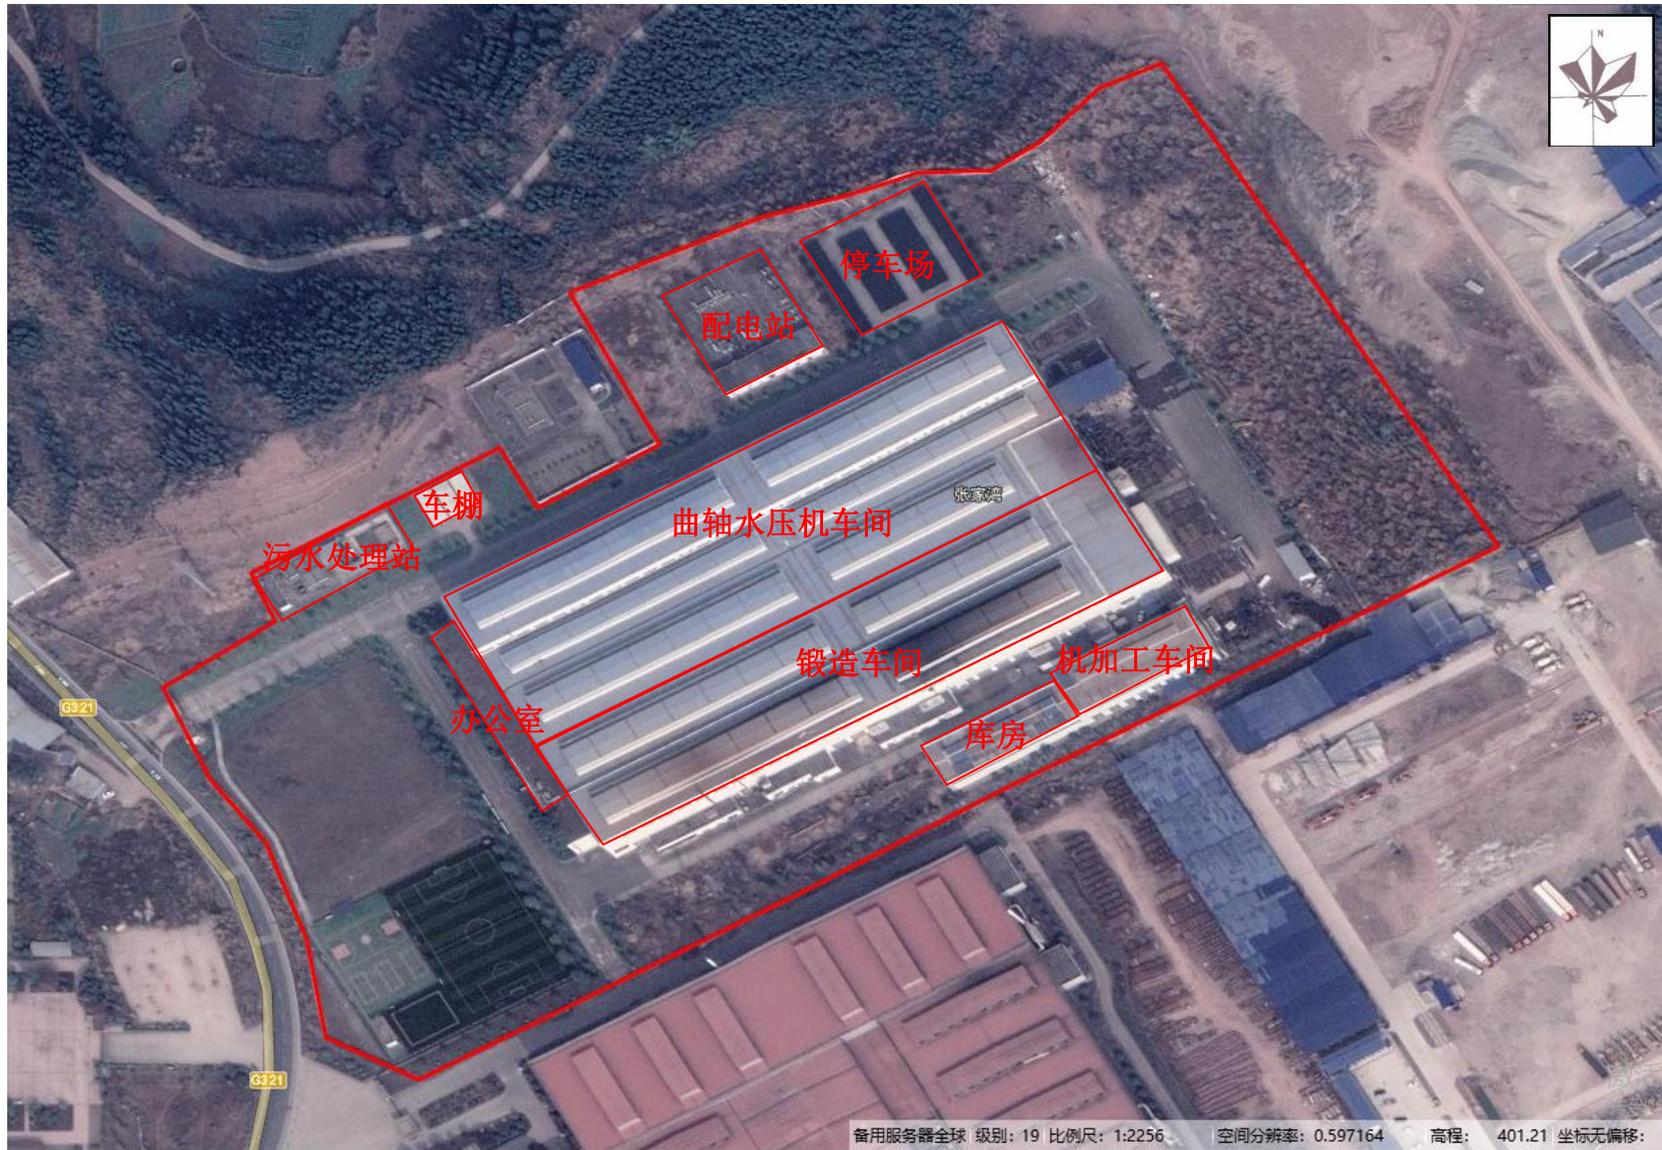
图 4.3-2 锻造分公司、曲轴分公司水压机工区平面布置图

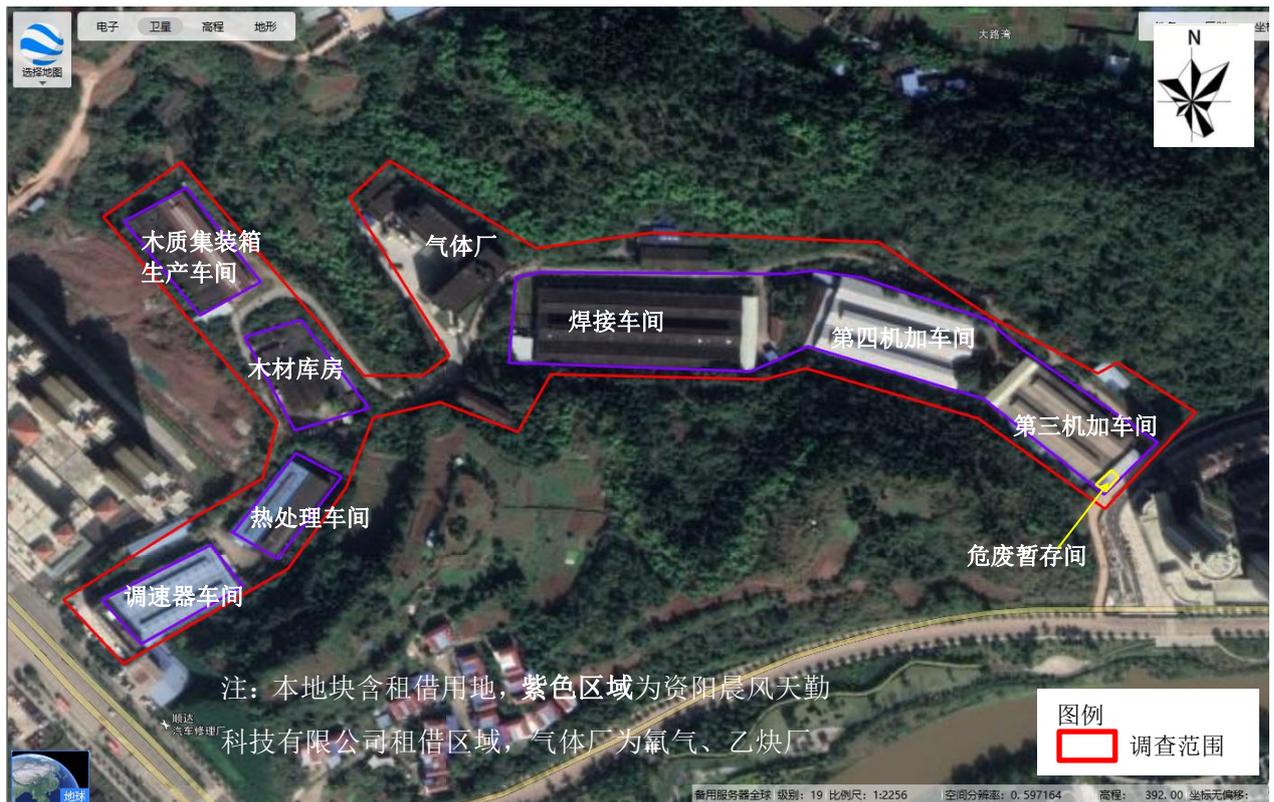
图 4.3-3 资阳晨风天勤科技有限公司（轨道交通装备产业（扩能）生产基地整体搬迁项目）
租借期厂区平面布置图

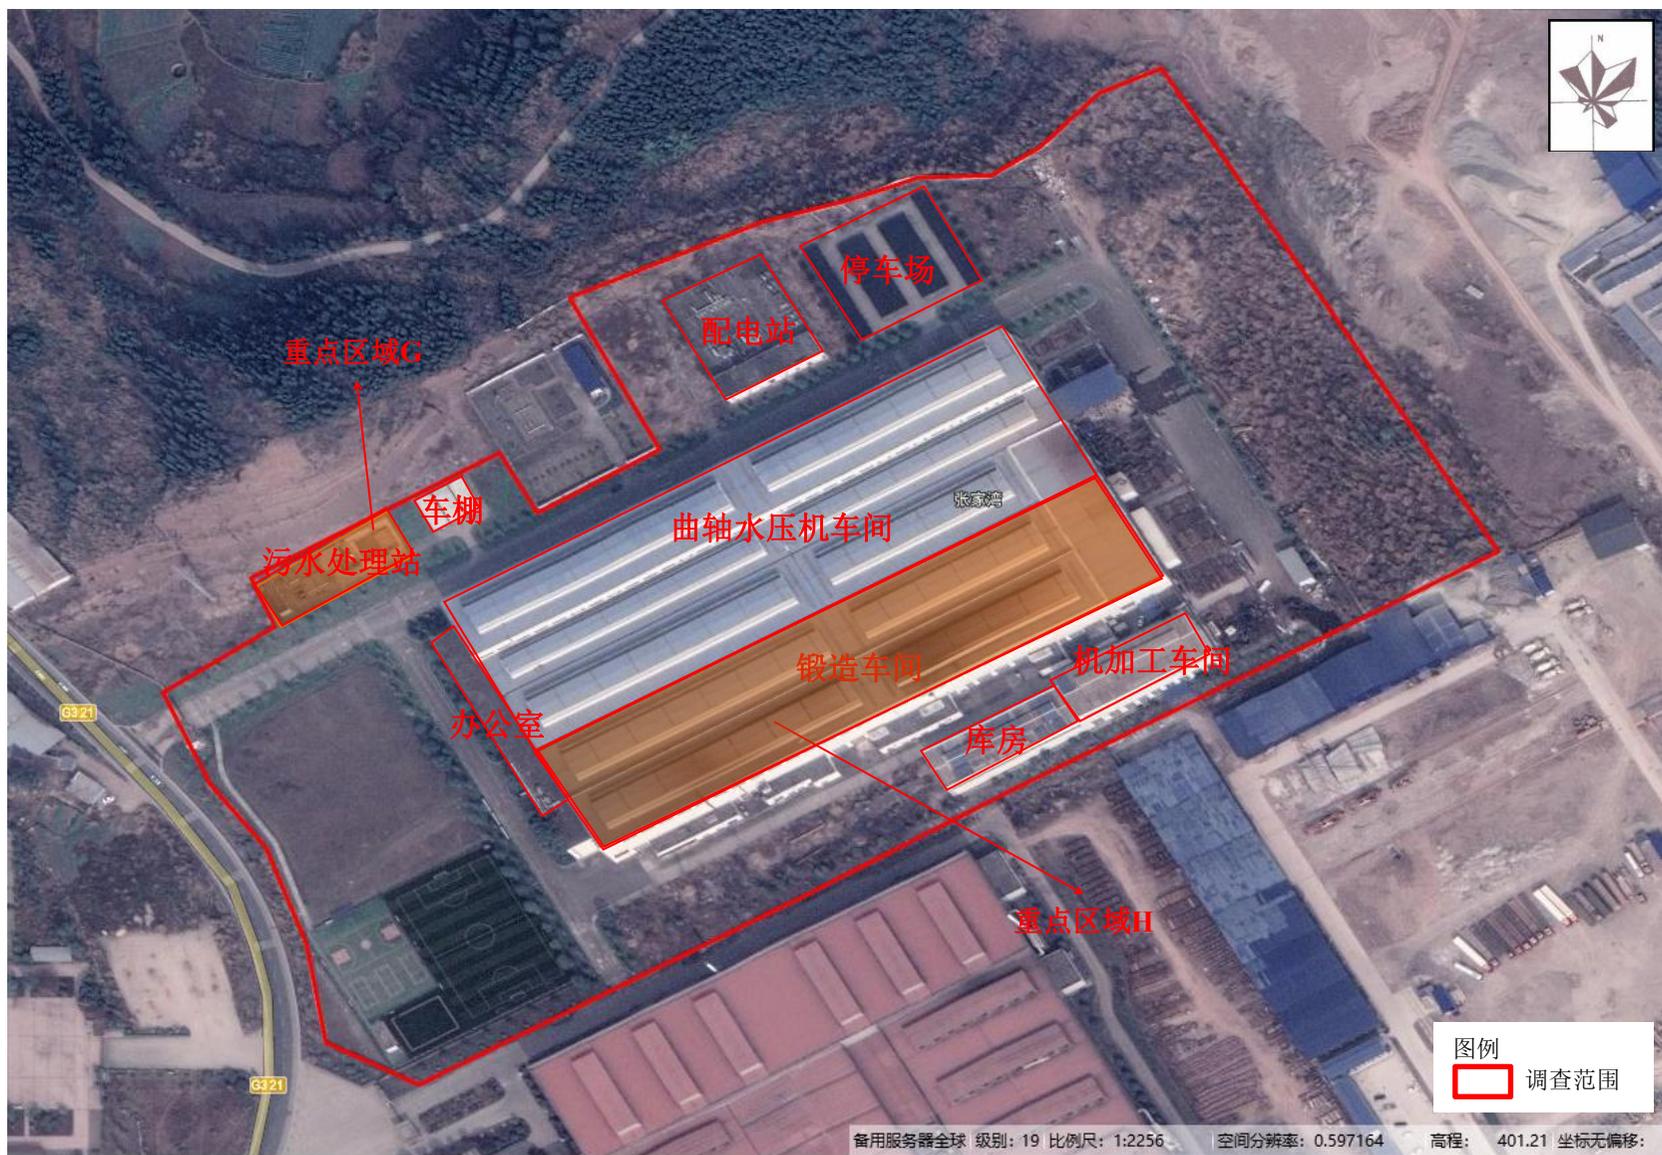
图 5.1-2 锻造分公司、曲轴分公司水压机工区重点监测单元分布图

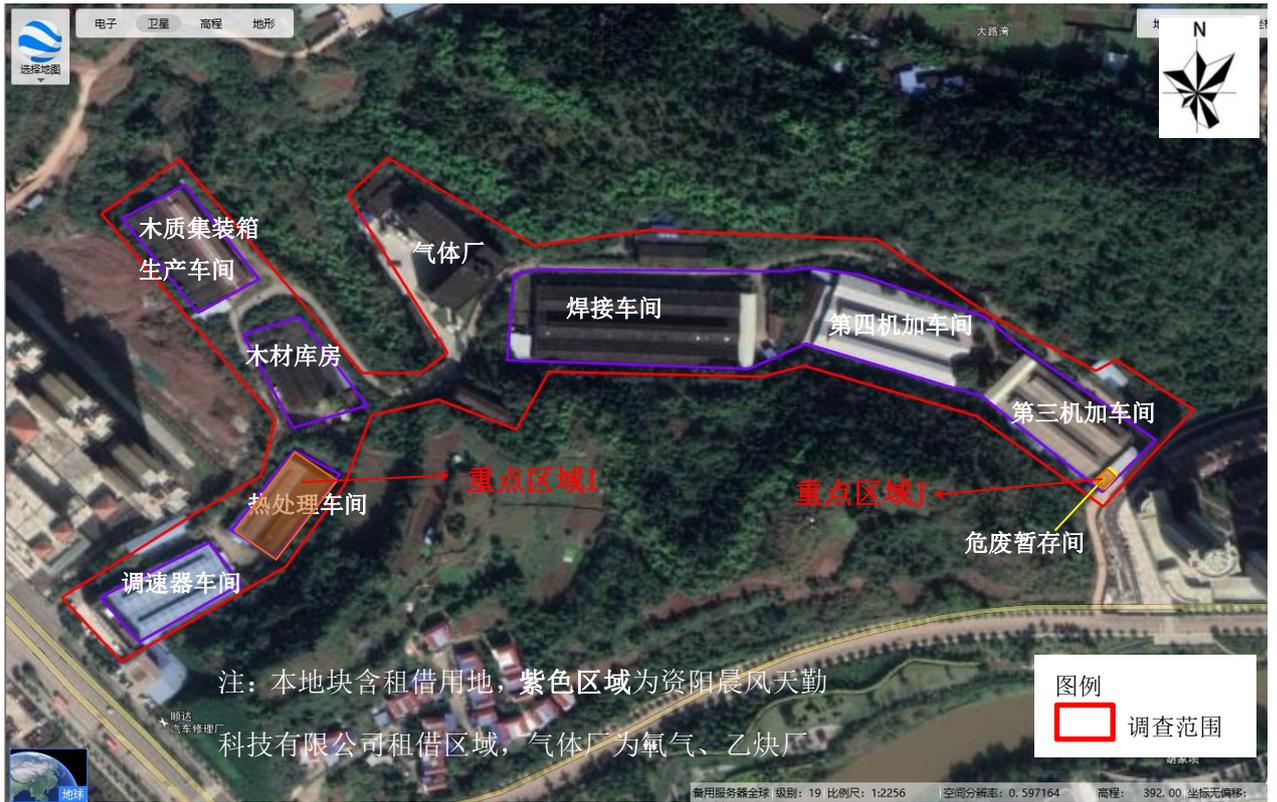
图 5.1-3 资阳晨风天勤科技有限公司（轨道交通装备产业（扩能）生产基地整体搬迁项目）
租借期厂区重点监测单元分布图

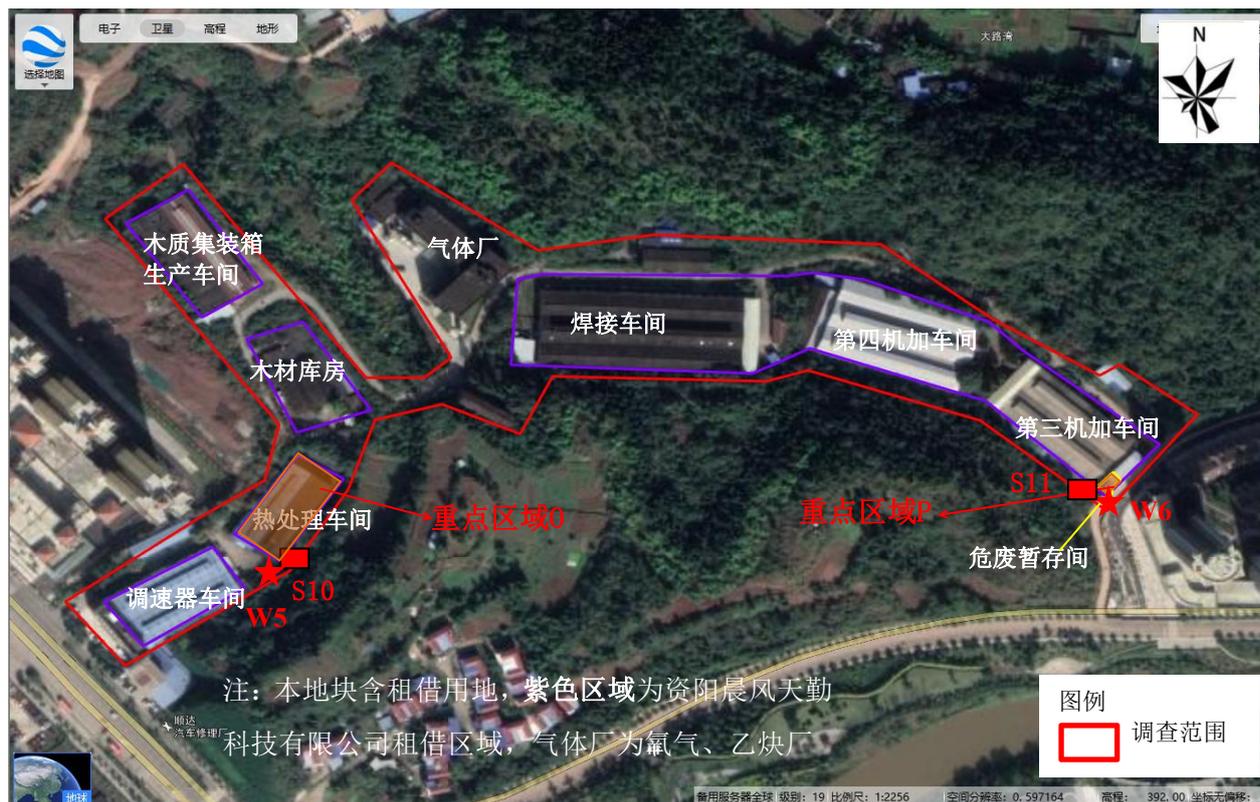
图 6.1-3 资阳晨风天勤科技有限公司（轨道交通装备产业（扩能）生产基地整体搬迁项目）租借期厂区重点单元及相应监测点/监测井的布设位置
