# 中车资阳机车有限公司（钢结构、机车事业部）2022年度土壤和地下水自行监测报告

委托单位：中车资阳机车有限公司

编制单位：四川和鉴检测技术有限公司

二〇二二年十二月

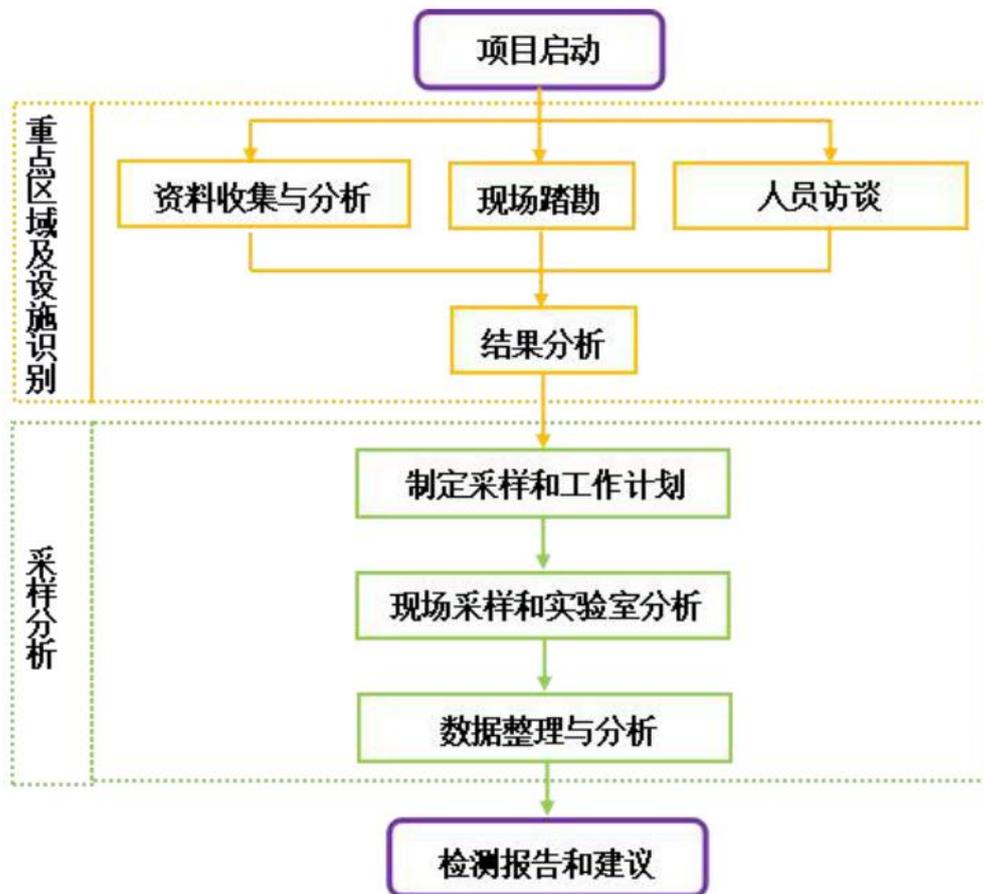
图1.3-1 工作技术路线

通过对收集到的各类资料信息的整理归纳，结合现场踏勘发现和人员访谈获得的情况进行考证和信息补充，综合分析后，初步识别确定企业内识别的重点区域或设施；然后，根据初步识别确定的情况，制定采样和分析工作计划，进行现场采样及实验室分析工作，提供检测报告及相关建议。项目实施具体技术路线，如图1.3-1。

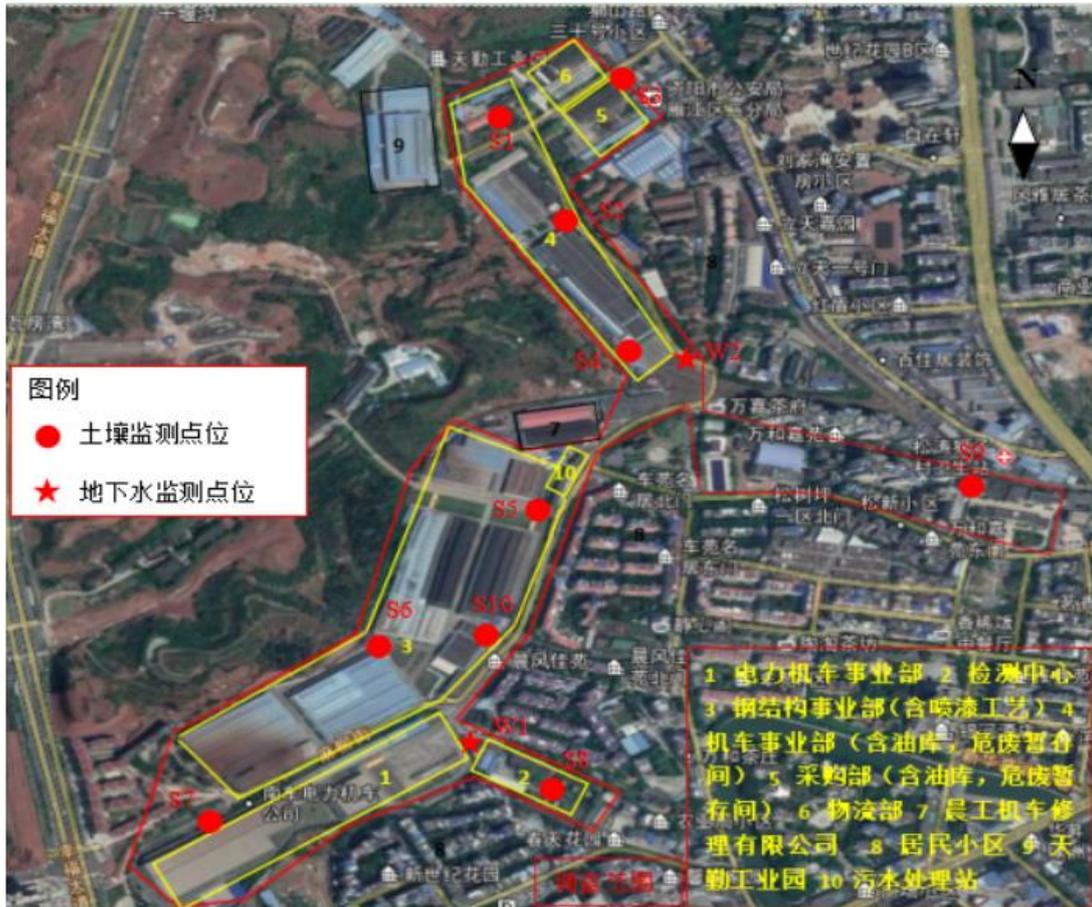
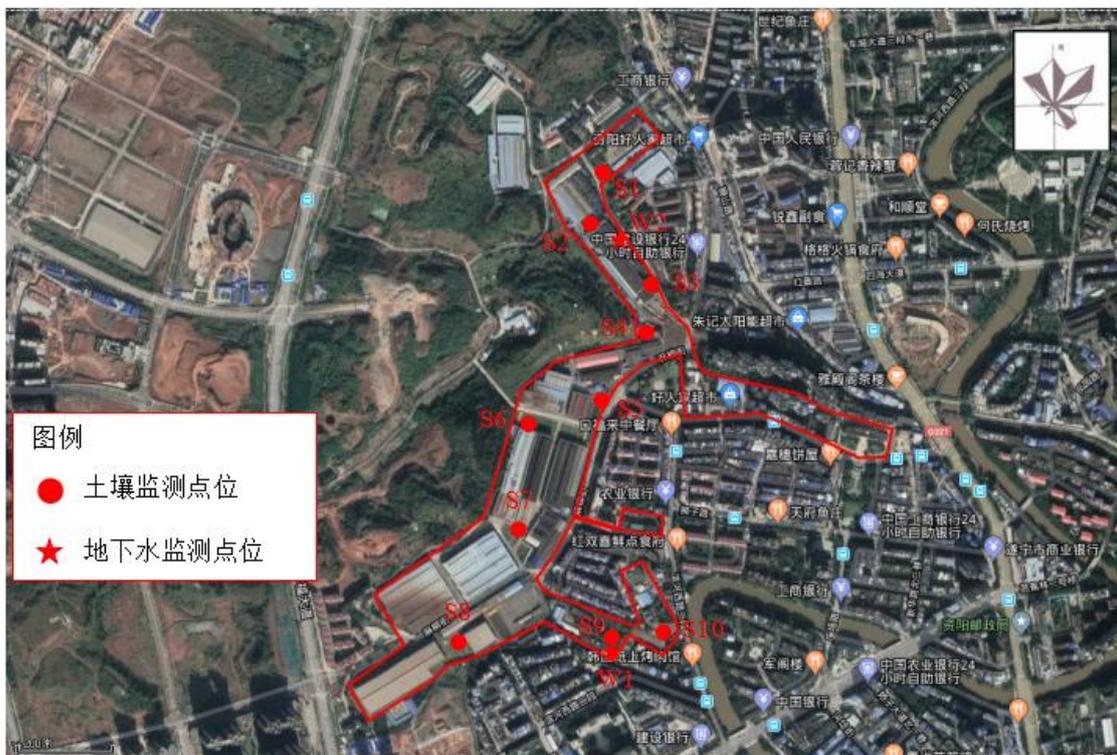
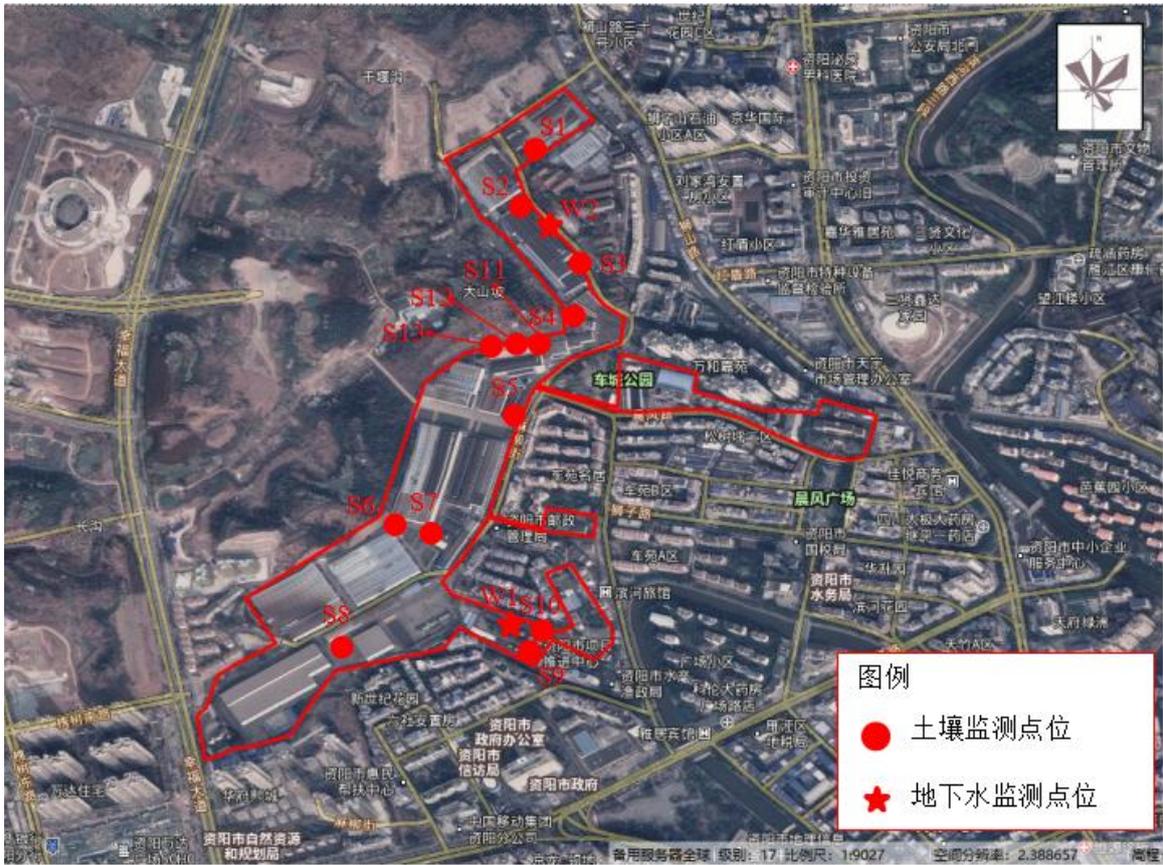
企业2021年自行监测布点图  
图2.3-1 企业历年自行监测布点图

监测值 (mg/L)	类)	类)
锰	<b>0.380</b>	/		≤0.10	≤1.50
总硬度	/	/		≤450	≤650
监测结果	除锰外均符合III类标准	均符合III类标准	均符合III类标准

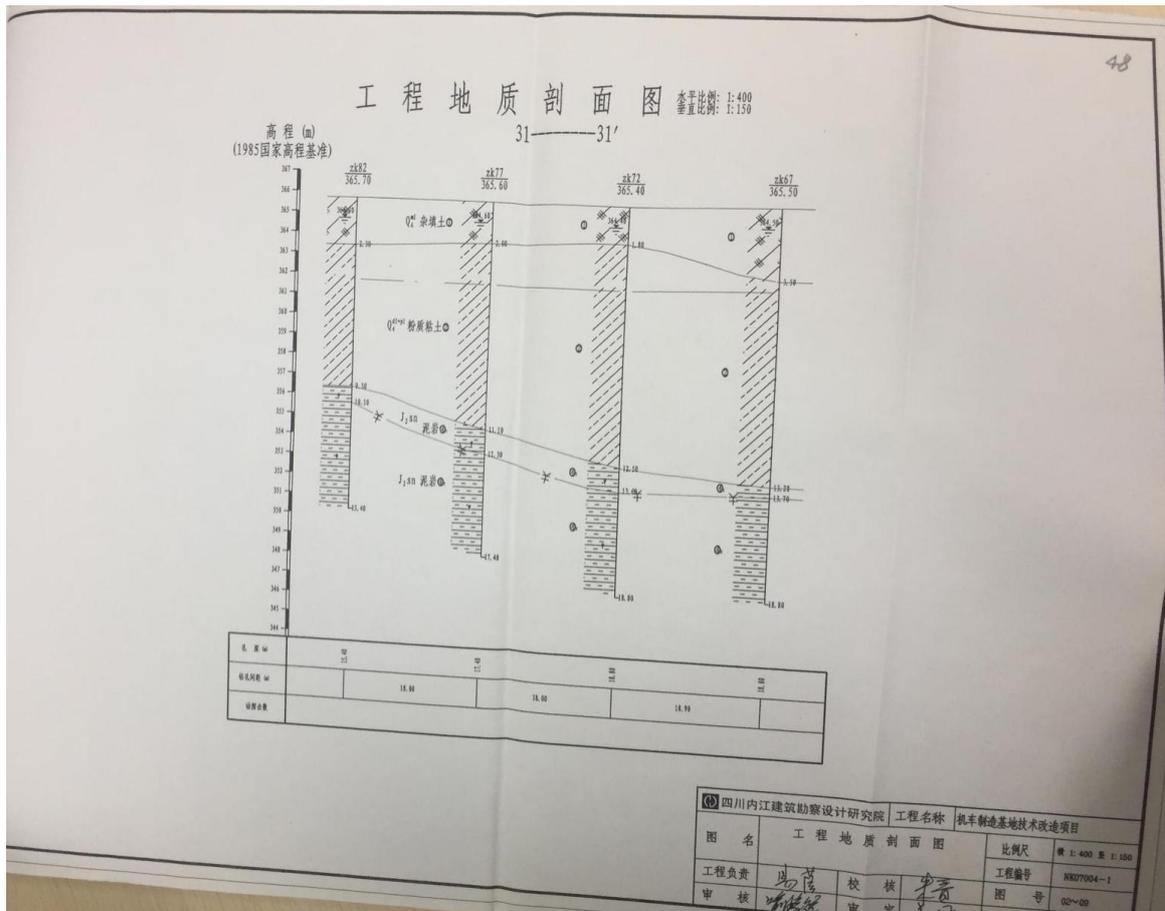
图3.1-1 中车资阳机车有限公司机车事业部北侧地质剖面图--来源《机车制造基地技术改造项目岩土工程勘察报告》

序号	土层性质	层厚（米）	地下水埋深范围（m）
1	第四系人工堆积（Q <sub>4</sub> <sup>ml</sup> ）素填土	0.50-6.20m	2.0-4.0m（与实际地下水水位情况差异较大，以实际踏勘情况为准）
2	第四系全新统坡洪积层（Q <sub>4</sub> <sup>dl+pl</sup> ）粉质黏土	1.30-10.70m	
3	（Q <sub>4</sub> <sup>dl+pl</sup> ）砂砾	0.60-6.00m	
4	侏罗系中统遂宁组（J <sub>2sn</sub> ）泥岩	0.40-2.60m	
5		/

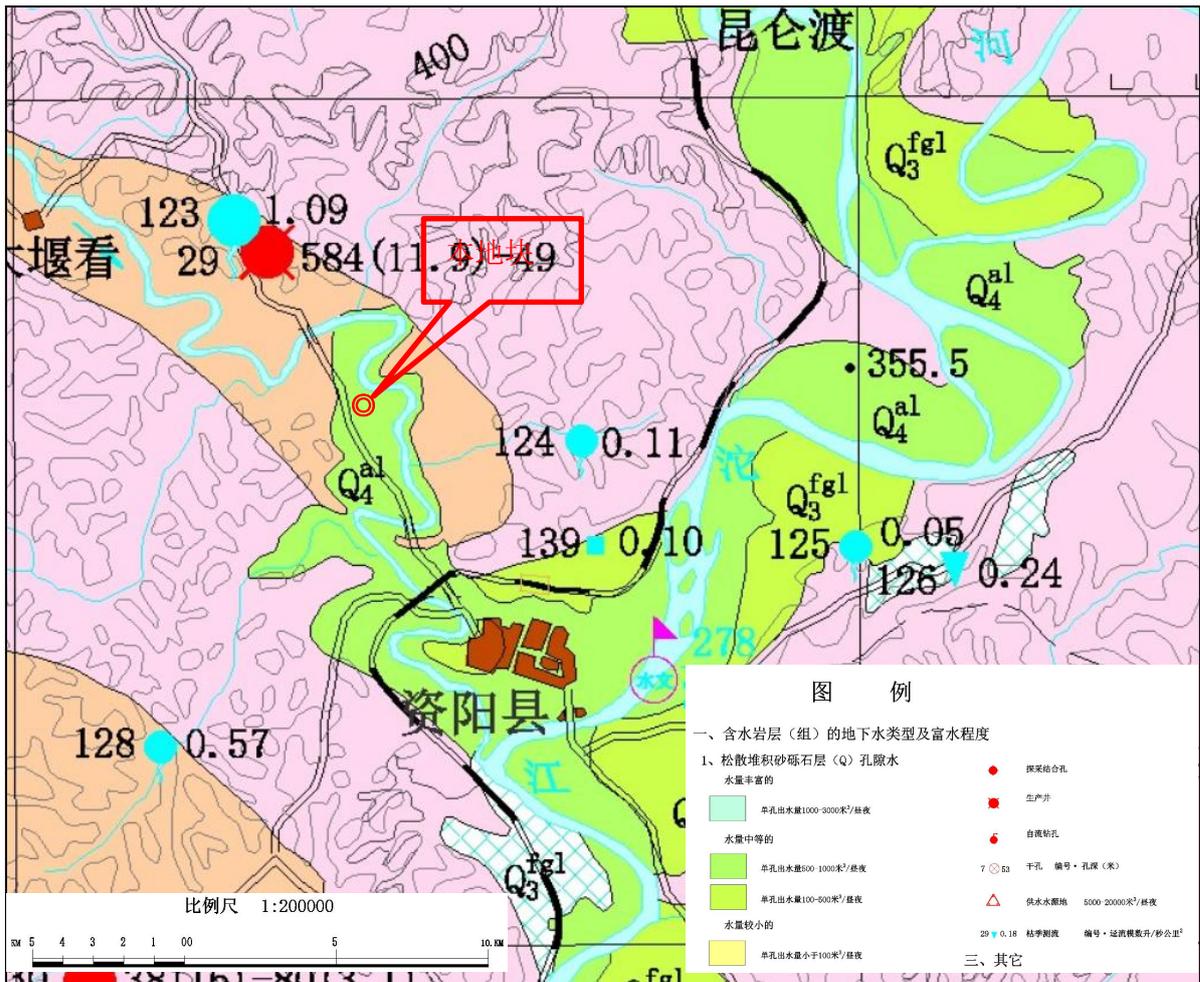
图3.2-2 项目区地下水类型

根据简阳幅综合水文地质图1：20万截图（图3.2-2），地块所在的含水岩层为松散堆积砂砾石层(Q)孔隙水，由粘质砂土、砂砾卵石层，组成漫滩。一级阶地含水层厚2-9米，民井水量10-100立方米/昼夜，单孔出水量500-1000立方米/昼夜，为HCO<sub>3</sub>-Ca水，矿化度0.3-0.7克/升。

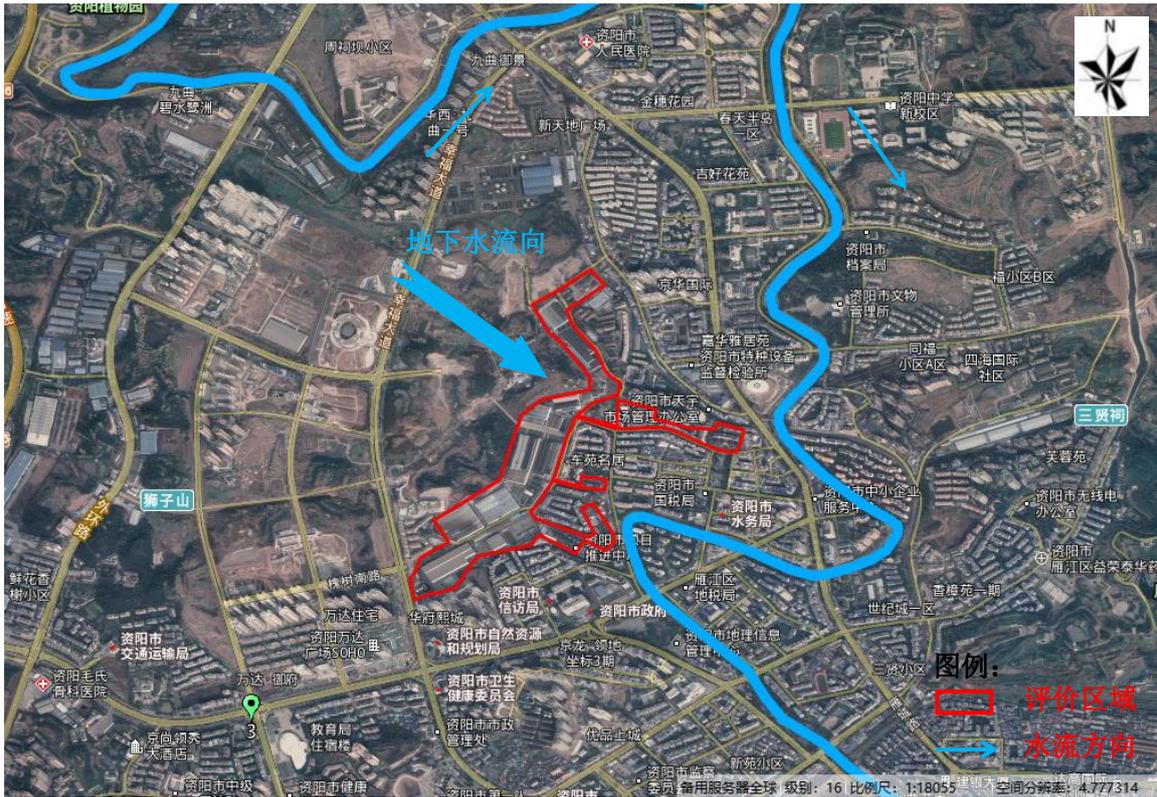
图3.2-3 中车资阳机车有限公司（钢结构、机车事业部）地下水流向图

资阳地势西高东低。厂区整体处于浅丘，地势西北高东南低（东侧有一九曲河和沱江）。根据厂区外环境关系图，最近接纳水体为九曲河，九曲河最终汇入沱江，沱江整体流向为自北（西北）向南（东南）流向，故初步判定本项目所在区域地下水整体流向为自北（西北）向南（东南）流向。

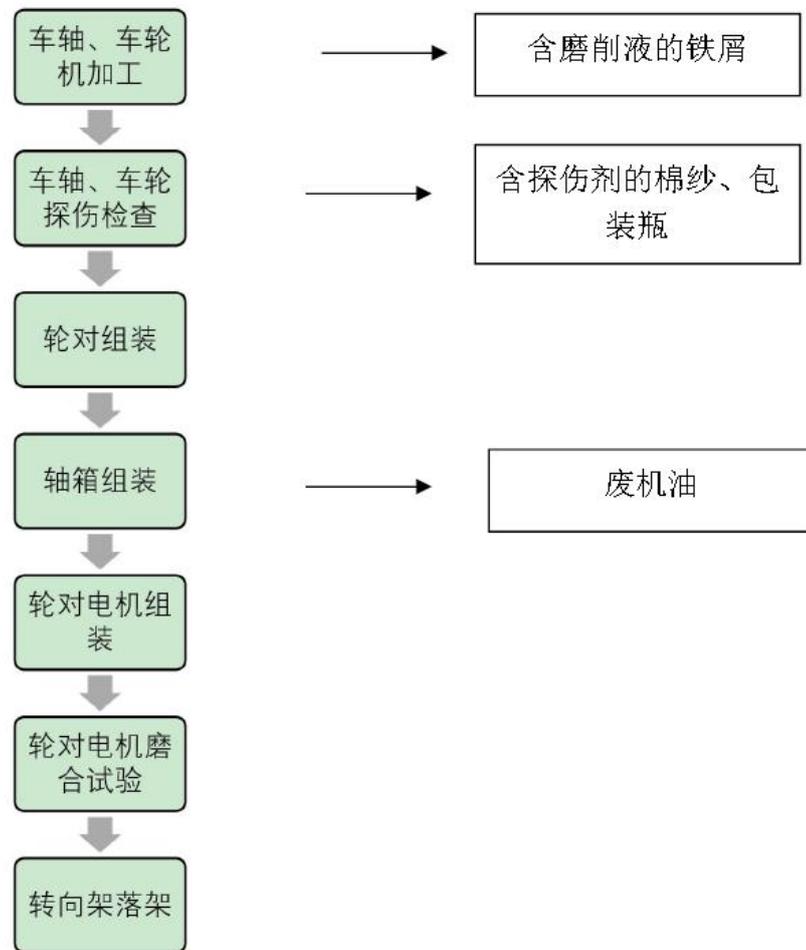
图 4.2-1 转向架生产工艺及产污环节图

转向架制造即是将钢结构事业部加工好的各种钢构件进行进一步安装组对，形成机车车体最重要的部分——转向架。其生产工艺流程见图 4.2-1。

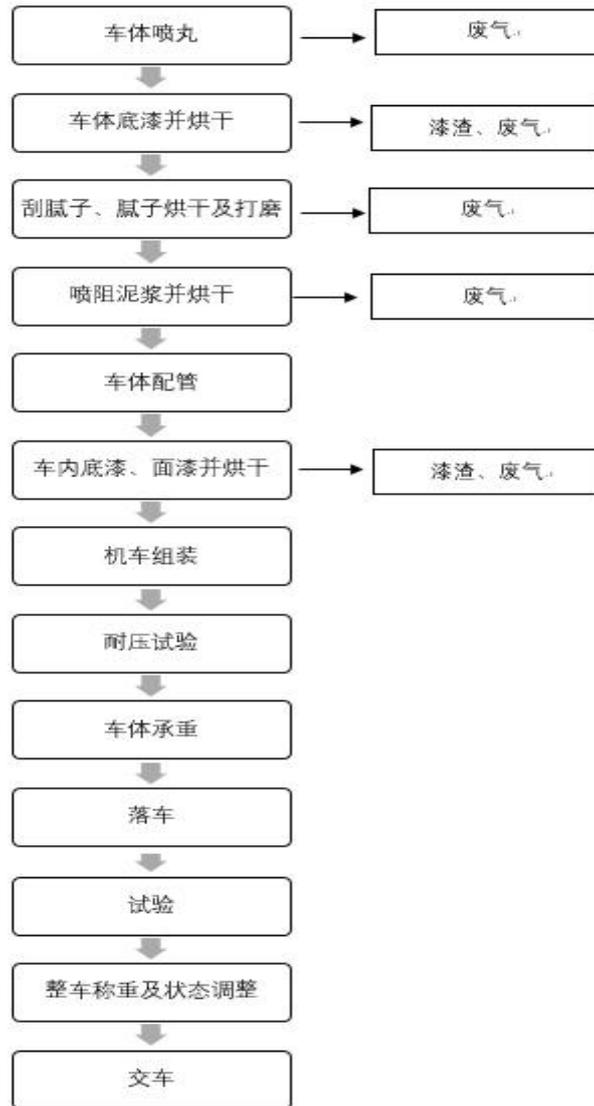
图 4.2-2 机车组装及试验生产工艺及产污环节图

机车制造即是将钢结构事业部制造的车体安装上内燃机及各配套零部件，并对车内进行喷漆并烘干（该涂装工序由钢结构事业部作业），然后进行调试测试，形成最终成品。具体生产工艺流程见图 4.2-2。

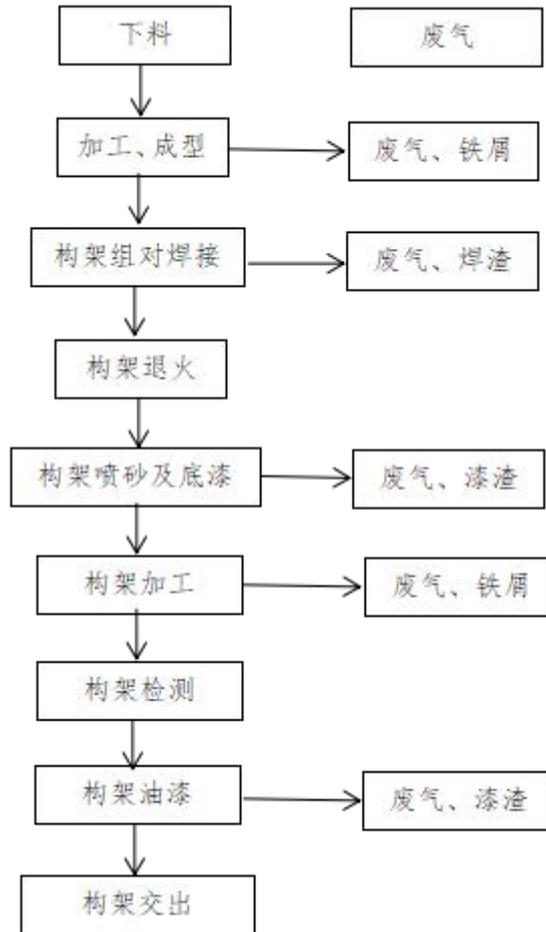
图 4.2-3 构架生产工艺及产污环节图

构架制造即是将加工好的各种钢构件进行进一步安装组对，形成机车车体最重要的部分——车体构架。其生产工艺流程见图 4.2-3。

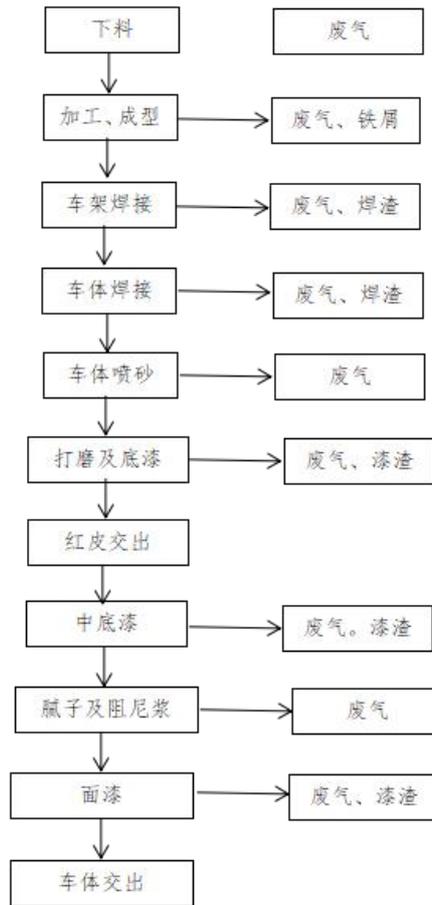
图 4.2-4 车体生产工艺及产污环节图

首先将原料进行除锈、冲压投料，生产出五大部件，进行车架组对、焊接、调挠、组装、焊接、喷砂、涂装等工序后，交出车体。具体生产工艺流程见图 3-7。

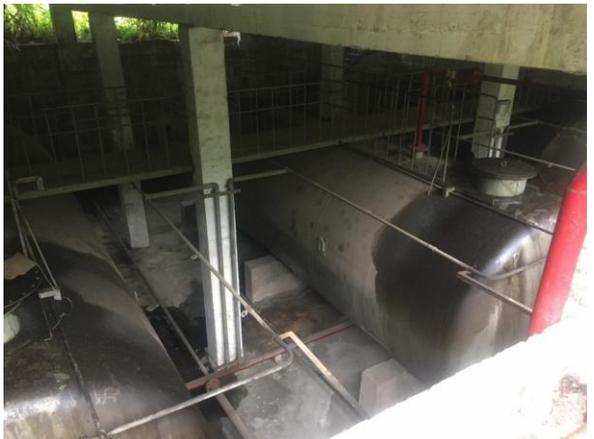
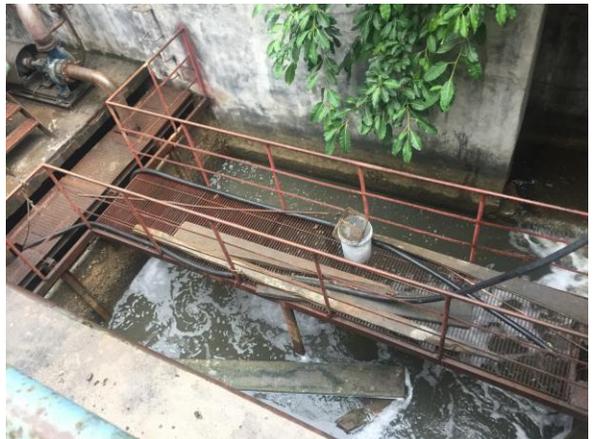
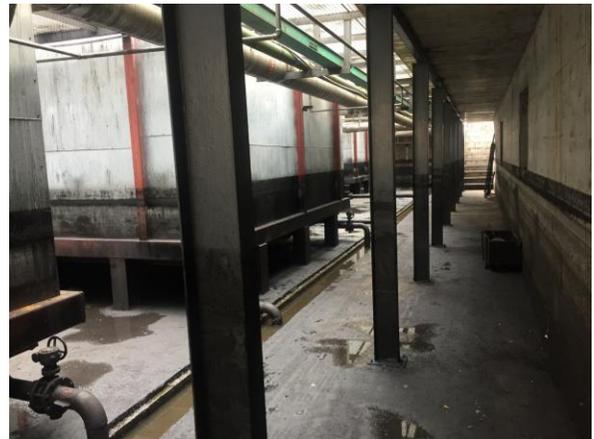
<p>废弃油罐区机油罐</p>	<p>钢结构事业部面漆水旋池</p>	<p>机车修理区碱水池</p>

2	污水处理站	中车资阳机车有限公司机车事业部污水处理站	主要处理厂区含油废水，有废水处理池以及废油池，均为地下储存池，废水输送管线属于地上管线	地下水池埋深约4米，池体采取整体钢筋混凝土一体浇筑+防渗防腐措施	现场无液体渗漏痕迹（无法判断接地池体底部是否存在泄漏）
3	生产装置区	钢结构生产区	钢结构中途漆厂房	车间地面采用水泥混凝土+环氧漆进行防腐防渗处理	未见明显泄露痕迹
			钢结构底漆厂房	车间地面采用水泥混凝土+环氧漆进行防腐防渗处理	未见明显泄露痕迹
			钢结构面漆厂房	车间地面采用水泥混凝土+环氧漆进行防腐防渗处理	未见明显泄露痕迹
4	化学品库房	机车事业部油库	机车事业部油库	位于转向架车间北侧，地面水泥混凝土硬化，有防渗措施，油料均用密闭油桶存放	未见明显泄露痕迹
		中车资阳机车有限公司供应链管理事业部危化品库房	供应链管理事业部危化品库房	位于废弃油罐区北侧，主要存放油漆和润滑油。地面采用一般防渗措施，油漆均用密闭桶放置于木质托盘上，润滑油用原装密闭桶存放	未见明显泄露痕迹
		钢结构事业部油漆库房	钢结构事业部油漆库房	主要存放油漆，均用铁桶盛装，地面水泥混凝土硬化，有防渗措施，地面未发现破损和裂隙，底部有木质托盘	未见明显泄露痕迹
5	危废暂存区域	钢结构事业部危废暂存间（3个）	危废暂存间	位于钢结构事业部内，库房上锁，标识标牌明确，相关管理制度上墙，存放的主要为废油漆和油漆桶，有3个单独的房间，地面水泥混凝土硬化，有防渗措施，分类存放，废油漆用铁桶密封存放	现场无液体渗漏及污染痕迹
		机车事业部废乳化液暂存间	危废暂存间	位于机车事业部内，库房上锁，标识标牌明确，相关管理制度上墙，主要是磨屑、废胶罐、废化工品罐，地面水泥混凝土硬化，有防渗措施，分类存放，磨屑袋装后	现场无液体渗漏及污染痕迹

存放在铁质托盘内，废胶罐、废化工品罐存放在塑料桶内

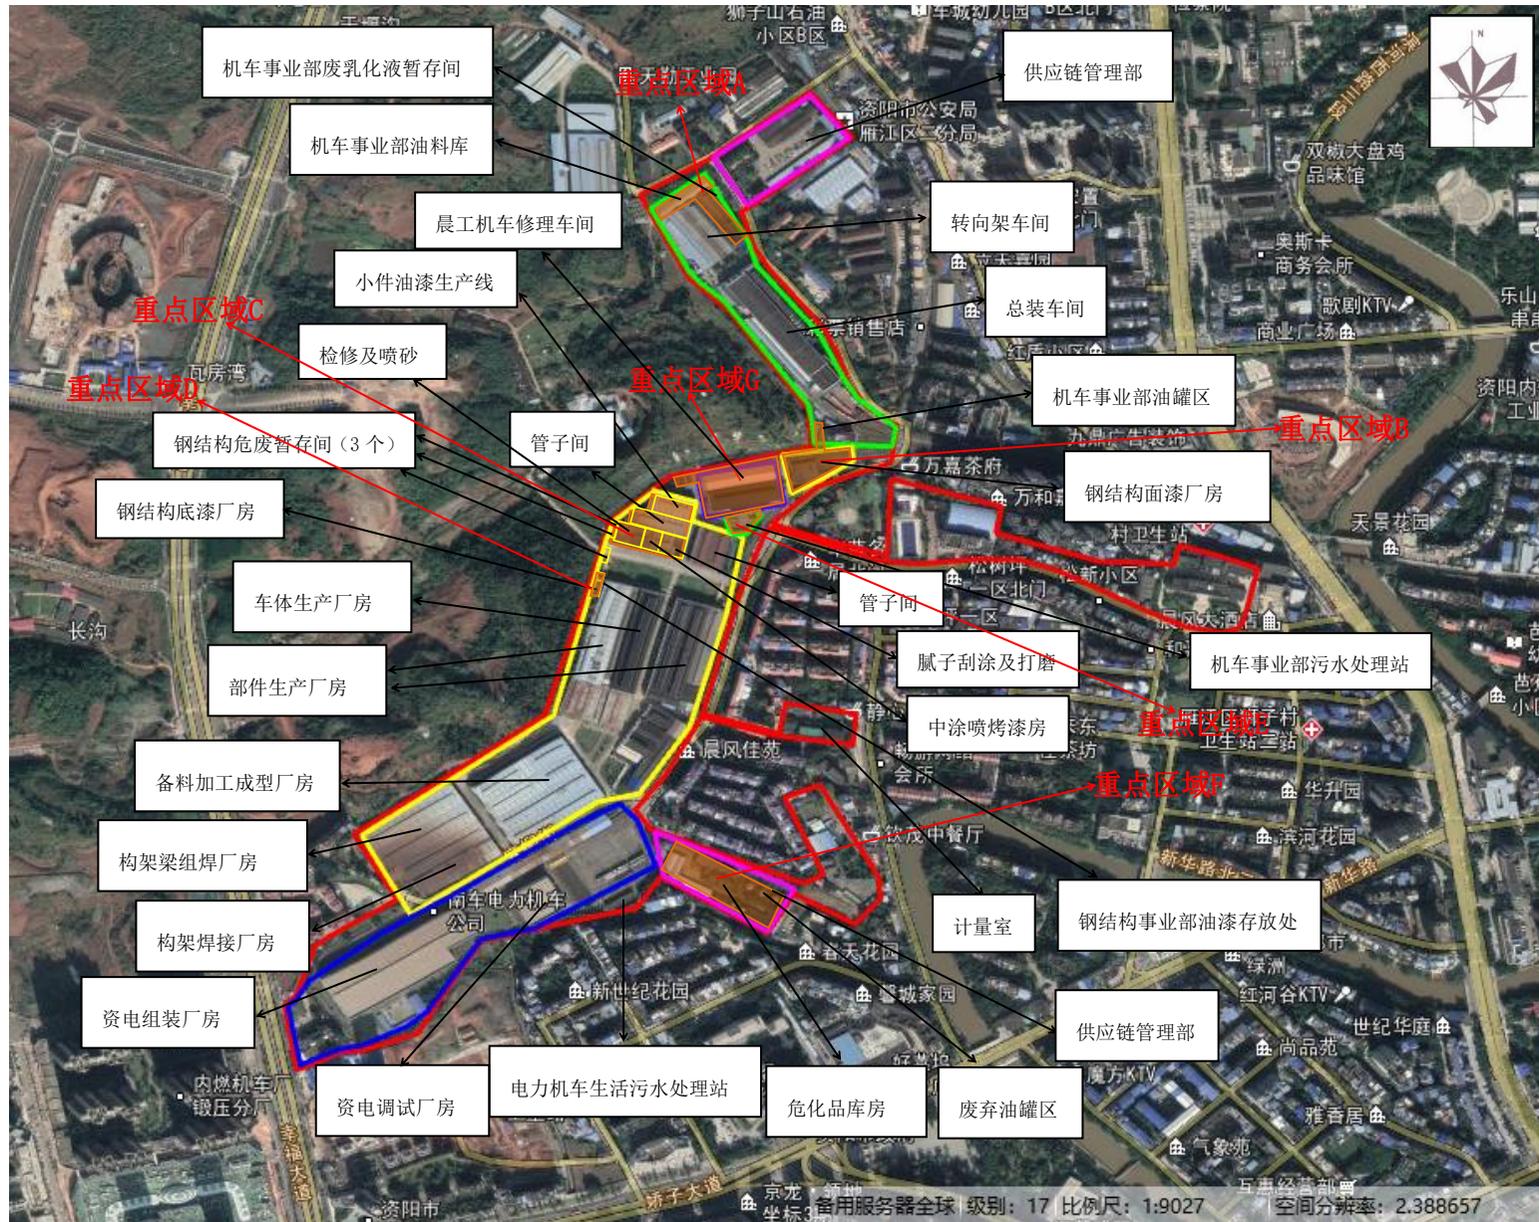
图 5.1-1 中车资阳机车有限公司（钢结构、机车事业部）重点监测单元分布图

区域	重点单元	面积	单元内重点场所/设施/设备/生产活动	防渗类型	重点单元现状	是否有隐蔽性重点设施设备	单元类别/依据	是否具备采样条件
中车资阳机车有限公司 (钢结构、机车事业部)	重点单元 A		机车事业部废乳化液暂存间	具体防渗见表 4.4-1	现场无污染痕迹	否	二类单元	均位于生产车间内部,地面硬化+防渗措施,车间外地下管线较多,不具备深层钻探条件
			机车事业部油库		现场无污染痕迹	否		
	重点单元 B		钢结构面漆厂房		现场无污染痕迹	否	一类单元	车间地面硬化+防渗措施,车间外地下管线较多,且紧邻铁轨,不具备深层钻探条件
			钢结构事业部面漆水旋池		无法判断地下池体是否存在泄漏痕迹	是(有地下池体)		
			机车事业部油罐区		现场无污染痕迹	否		
	重点单元 C		钢结构中涂喷烤漆房		现场无污染痕迹	否	二类单元	车间地面硬化+防渗措施,车间外地下管线较多,不具备深层钻探条件
			钢结构事业部危废暂存间(3个)		现场无污染痕迹	否	二类单元	
	重点单元 D		钢结构底漆厂房		现场无污染痕迹	否	二类单元	车间地面硬化+防渗措施,车间外地下管线较多,不具备深层钻探条件
			钢结构事业部油漆库房		现场无污染痕迹	否		
	重点单元 E		机车事业部污水处理站		无法判断地下池体是否存在泄漏痕迹	是(有地下池体)	一类单元	车间地面硬化+防渗措施,车间外地下管线较多,且紧邻铁轨,具备深层钻探条件区域较少

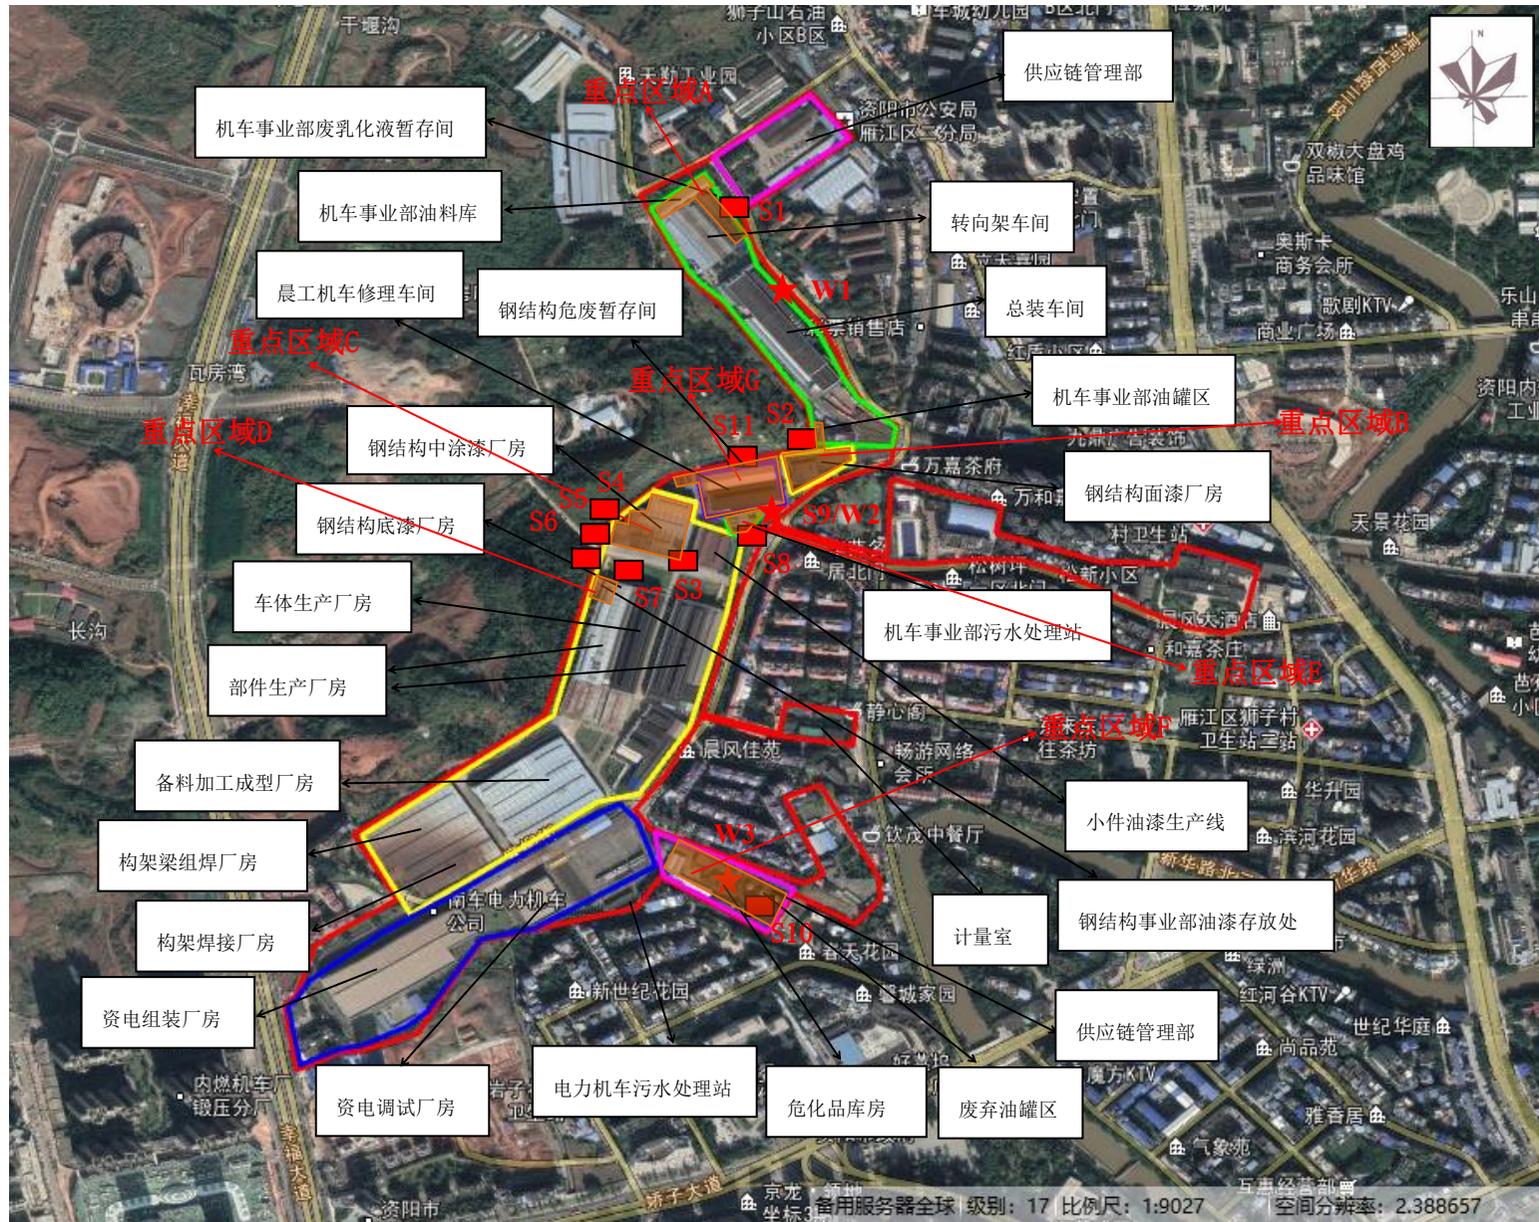
企业重点单元及相应监测点/监测井的布设位置见图6.1-1。

重点单元	单元内重点场所/设施/设备/生产活动	防渗类型	重点单元现状	单元类别	布点类别	点位编号	点位坐标	点位位置	布设原因	布设依据
重点单元 A	机车事业部废乳化液暂存间	具体防渗见表4.4-1	现场无污染痕迹	二类	土壤	S1	E104°37'27.85" N30°08'36.12"	机车事业部废乳化液暂存间东侧	点位设置于机车事业部废乳化液暂存间外绿化带，不影响企业正常生产、不破坏原有硬化及防渗	危险废物贮存区
	机车事业部油库		现场无污染痕迹	二类	地下水	W1	E104°37'29.67" N30°08'32.93"	机车事业部废乳化液暂存间南侧	1.点位设置于机车事业部废乳化液暂存间外绿化带，不影响企业正常生产、不破坏原有硬化及防渗 2.利用企业区域内现有的地下水监测井，符合HJ1209及HJ164的筛选要求,可以作为地下水污染物监测井	液态化学品贮存区
重点单元 B	钢结构面漆厂房		现场无污染痕迹	一类	土壤	S2	E104°37'32.2" N30°08'24.64"	机车事业部油罐区西侧	点位设置于机车事业部油罐区外绿化带，不影响企业正常生产、不破坏原有硬化及防渗	生产区
	钢结构事业部面漆水旋池		现场无污染痕迹							生产区
	机车事业部油罐区	现场无污染痕迹	液态化学品贮存区							
重点	钢结构中涂喷	现场无污染痕迹	二类	土壤	S3	E104°37'25.91"	钢结构	点位设置于钢结构中途漆厂	生产区

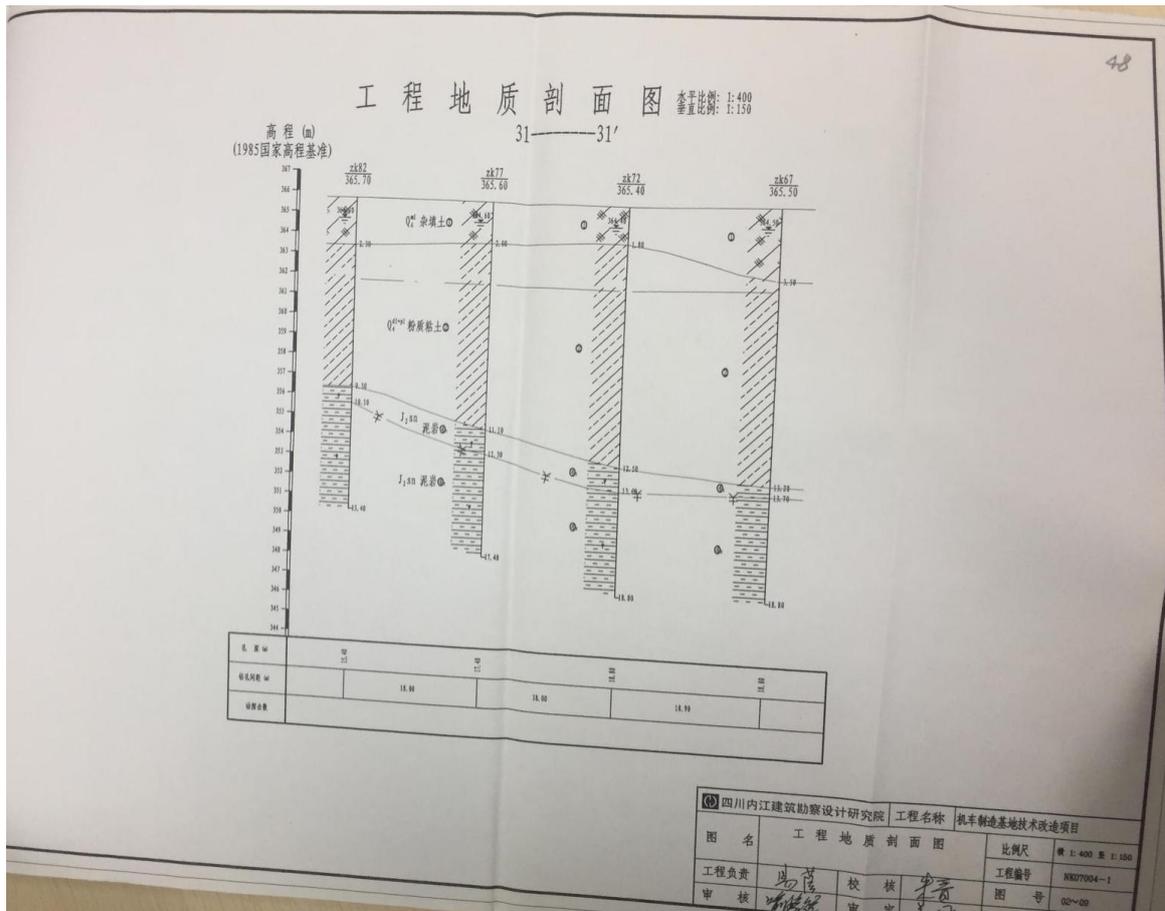
图3.3-1 中车资阳机车有限公司机车事业部北侧地质剖面图--来源《机车制造基地技术改造项目岩土工程勘察报告》

序号	土层性质	层厚（米）	地下水埋深范围（m）
1	第四系人工堆积（Q <sub>4</sub> <sup>ml</sup> ）素填土	0.50-6.20m	2.0-4.0m（与实际地下水水位情况差异较大，以实际踏勘情况为准）
2	第四系全新统坡洪积层（Q <sub>4</sub> <sup>dl+pl</sup> ）粉质黏土	1.30-10.70m	
3	（Q <sub>4</sub> <sup>dl+pl</sup> ）砂砾	0.60-6.00m	
4	侏罗系中统遂宁组（J <sub>2sn</sub> ）泥岩	0.40-2.60m	
5		/

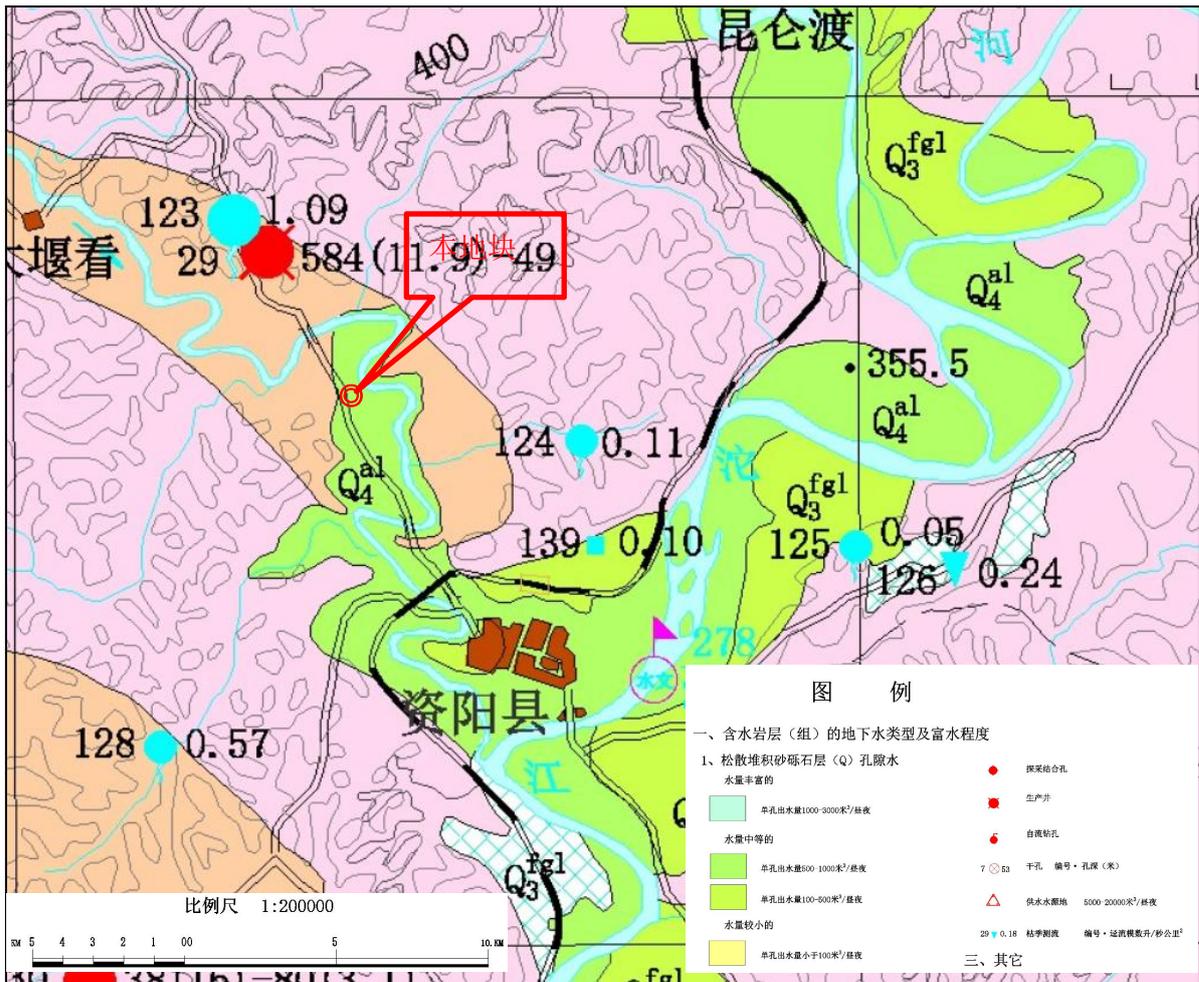
图3.2-2 项目区地下水类型

根据简阳幅综合水文地质图1：20万截图（图3.2-2），地块所在的含水岩层为松散堆积砂砾石层(Q)孔隙水，由粘质砂土、砂砾卵石层，组成漫滩。一级阶地含水层厚2-9米，民井水量10-100立方米/昼夜，单孔出水量500-1000立方米/昼夜，为HCO<sub>3</sub>-Ca水，矿化度0.3-0.7克/升。

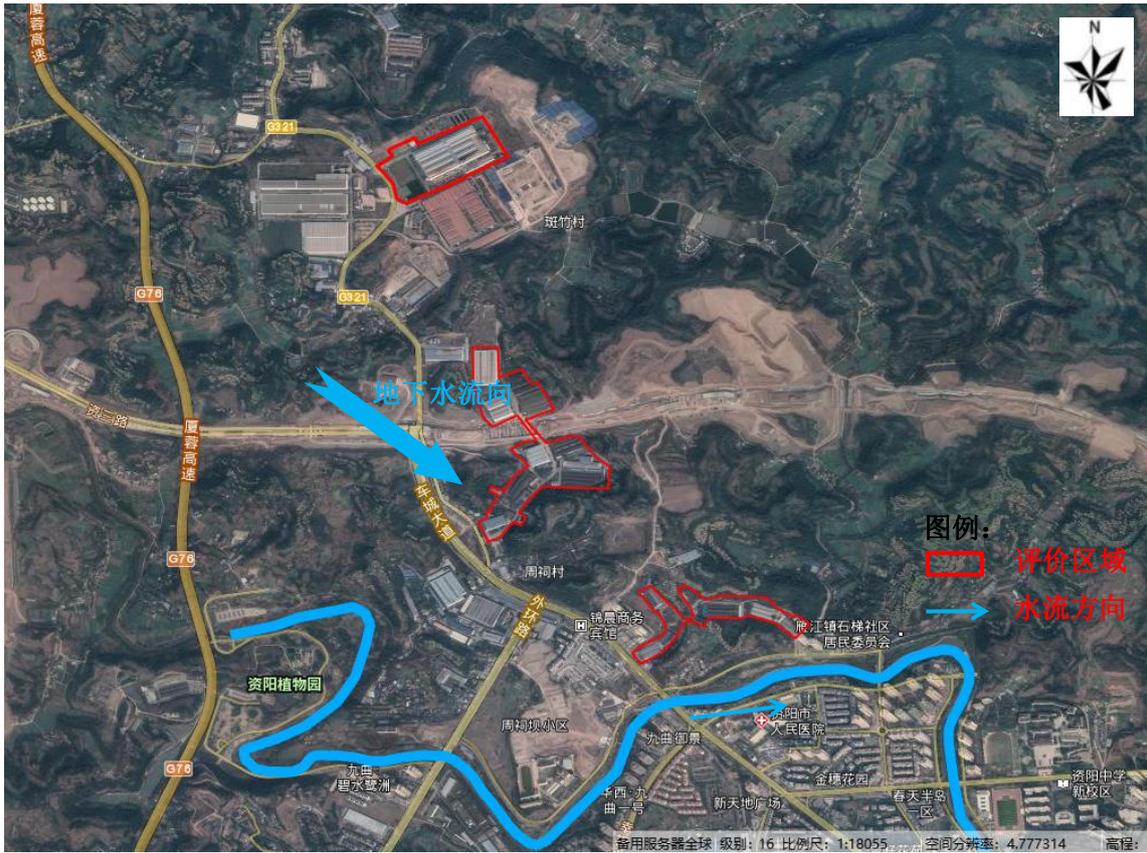
图3.2-3 中车资阳机车有限公司(曲轴分公司、锻造分公司及曲轴分公司水压机工区和原四分厂)地下水流向图

资阳地势西高东低。厂区整体处于浅丘，地势西北高东南低（东侧有一九曲河和沱江）。根据厂区外环境关系图，最近接纳水体为九曲河，九曲河最终汇入沱江，沱江整体流向为自北（西北）向南（东南）流向，故初步判定本项目所在区域地下水整体流向为自北（西北）向南（东南）流向。

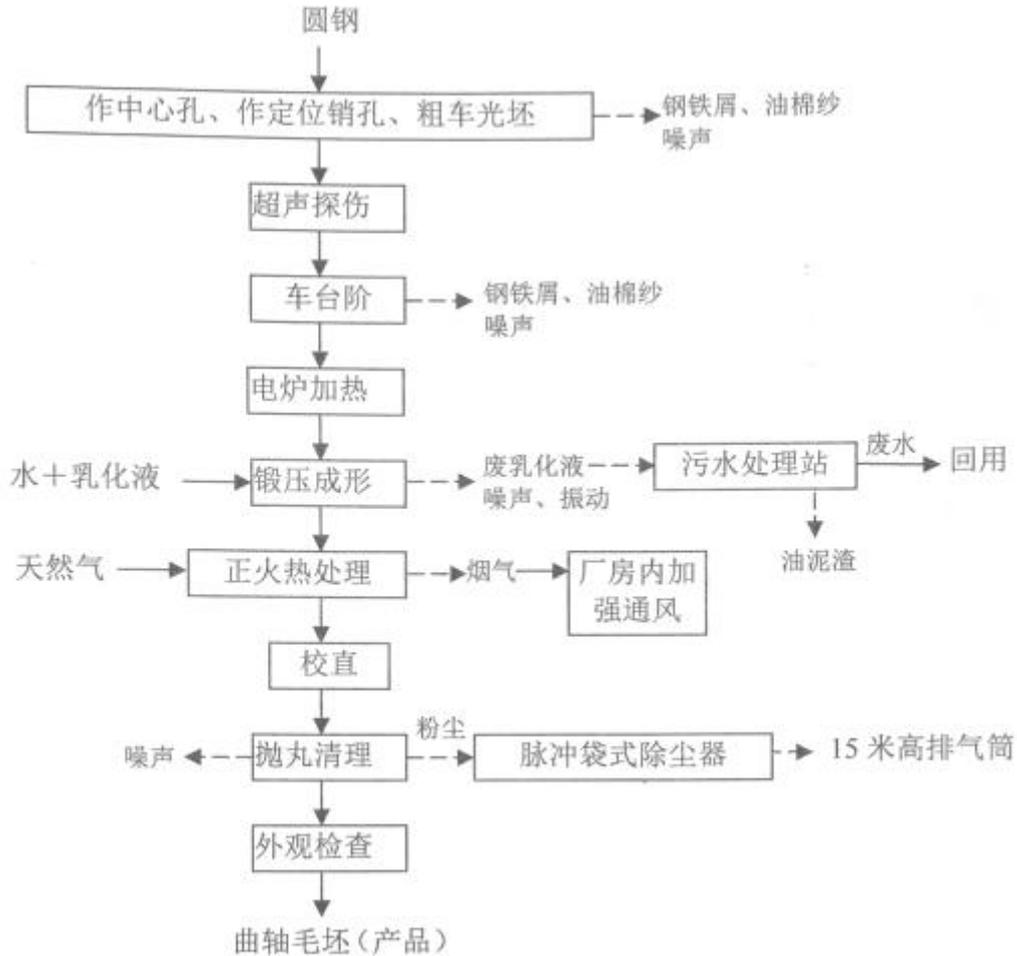
图 4.2-1 曲轴锻造毛坯生产工艺及产污环节图

- (1) 原材料入厂复试；
- (2) 表面质量检查、原材料入厂复试结果判定；
- (3) 超声波探伤；
- (4) 下料；
- (5) 钻中心孔；
- (6) 车台阶坯；
- (7) 钻定位翻转孔；
- (8) 坯料加热、模锻；
- (9) 锻后工序划线检查；
- (10) 热处理；
- (11) 校直；
- (12) 锻件交验。

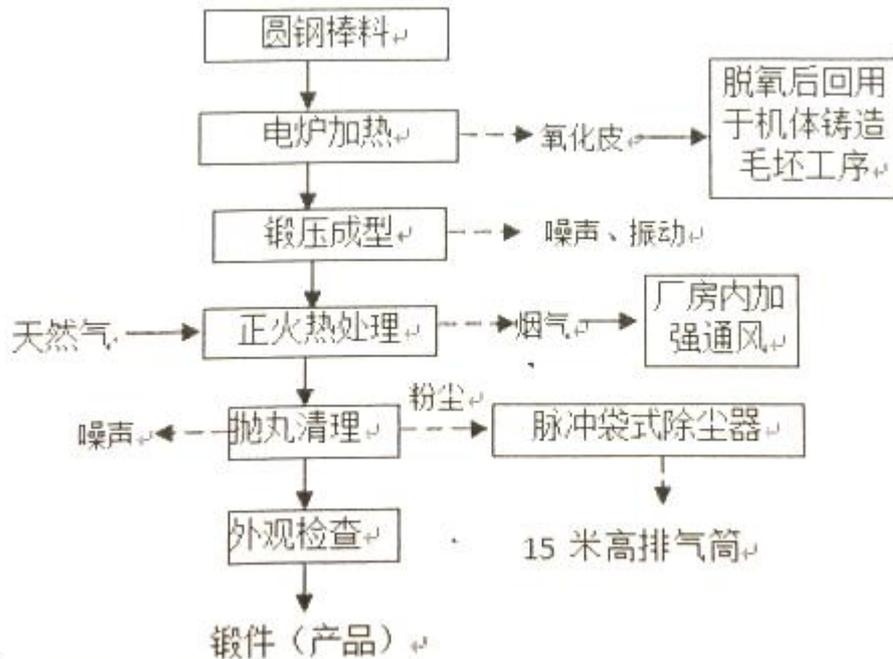
图 4.2-2 锻压和自由锻件生产工艺及产污环节图

- (1) 将外购的圆钢棒料进行电炉加热后定型；
- (2) 用天然气加热炉进行正火热处理；
- (3) 用密闭抛丸机进行抛丸清理（抛丸粉尘经布袋除尘处理）；
- (4) 成品外观检查后直接发货交用户。

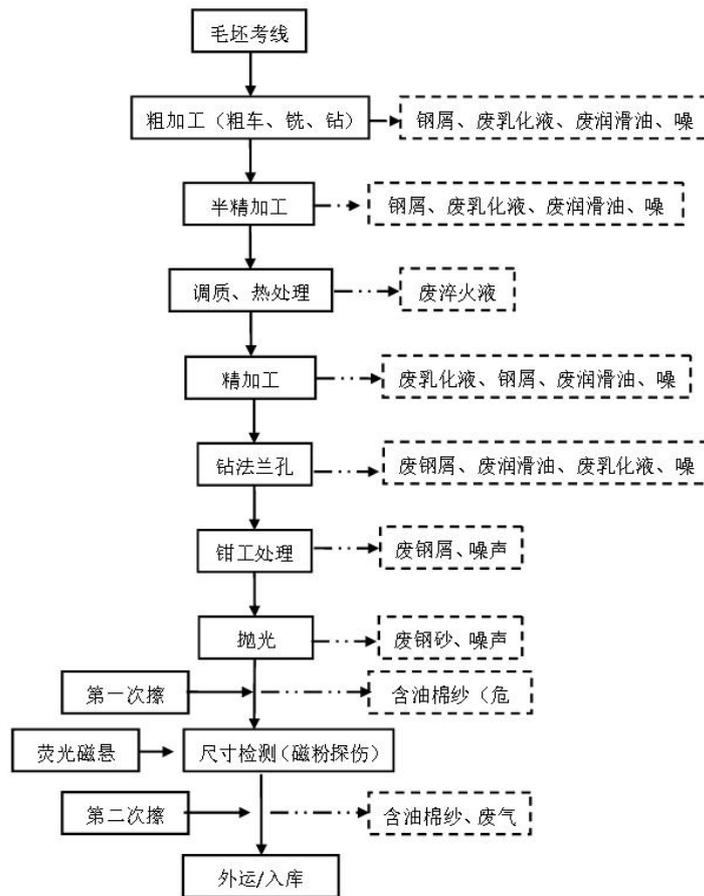
图 4.2-3 曲轴生产工艺及产污环节图

- (1) 毛坯考线，具体为外购毛坯经机械测量确定车铣、开档部分尺寸；
- (2) 进入粗加工阶段，包括铣两端面、钻定位孔、开档、铣曲柄下端面、钻细长油孔等；
- (3) 半精工阶段，包括：精车主轴颈外圆、开档、R 和两侧面，精铣连杆颈外圆、精铣安装面、镗销孔、铣螺纹及法兰刻线等；
- (4) 调质热处理，具体为：曲轴经电加热炉加热后放入废淬火液进行调质；
- (5) 精加工工序：包括精磨主轴颈精磨连杆颈，此外对一些要求高的非主要面也要进行精加工；
- (6) 钳工处理：使用专门钻孔机床对工件进行加工，形成工件法兰孔；然后通过人工手持工具对曲轴表面进行精密加工，消除表面残留的废钢屑等，
- (7) 抛光，然后第一次人工擦洗；
- (8) 荧光磁粉探伤；
- (9) 第二次清洗；探伤合格后进行第二次清洗；
- (10) 清洗完成后工件被运至测量机厂房进行最终的测量，合格产品外运，

不合格产品入库回收处理。

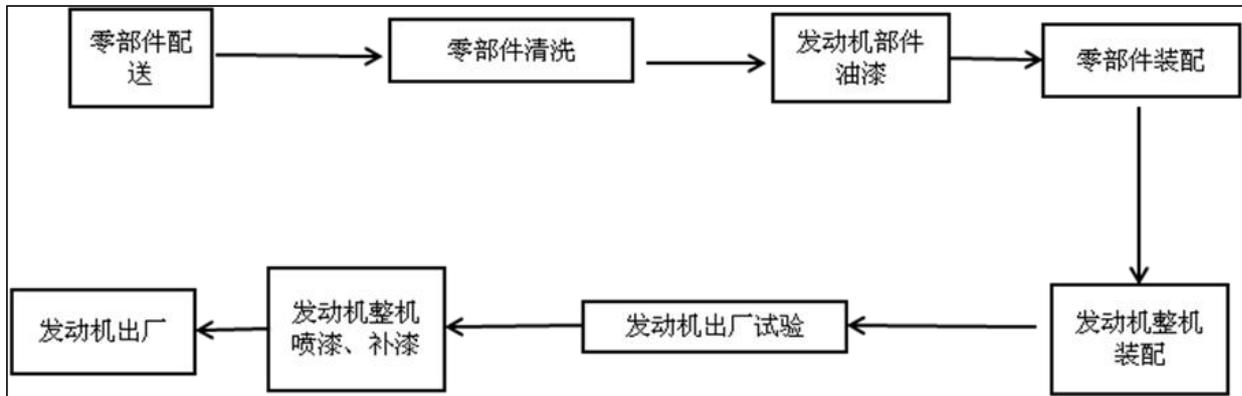
图 4.2-4 发动机生产工艺及产污环节图

装配好的发动机送至试验作业区域进行试验，试验时先对发动机进行水、燃油（燃气）、机油循环（主要用于润滑），消除各种泄露，然后再进行发动机试验。该试验区域共有 8 个试验台位，其中两台采用天然气作为燃料，5 台采用柴油作为燃料。试验过程中每个试验台位均有人员进行巡视，采用两组人员轮流巡视，其中一组人员巡视，另一组人员在控制室内监控试验现场。经试验合格的发动机送至该车间喷漆房内进行喷漆作业，喷漆后的发动机在喷漆房内利用红外线灯管进行烘干。喷漆烘干后的发动机即可出厂。

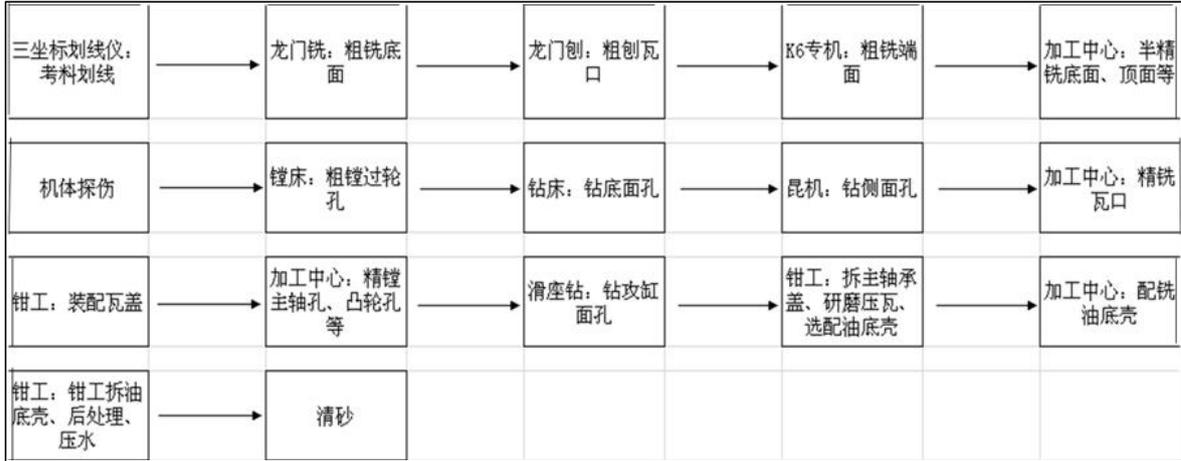
图4.2-5 机体加工生产工艺流程图

该作业区清洗采用防锈清洗剂，使用过程中，清洗作业人员先将清洗剂倒入清洗槽内将其按一定比例配成清洗液，然后再经泵打入清洗管道内进行自动清洗。作业时，为保证清洗效果，需对清洗液进行加热至 65-70°C，采用天然气热水机组对其进行加热。

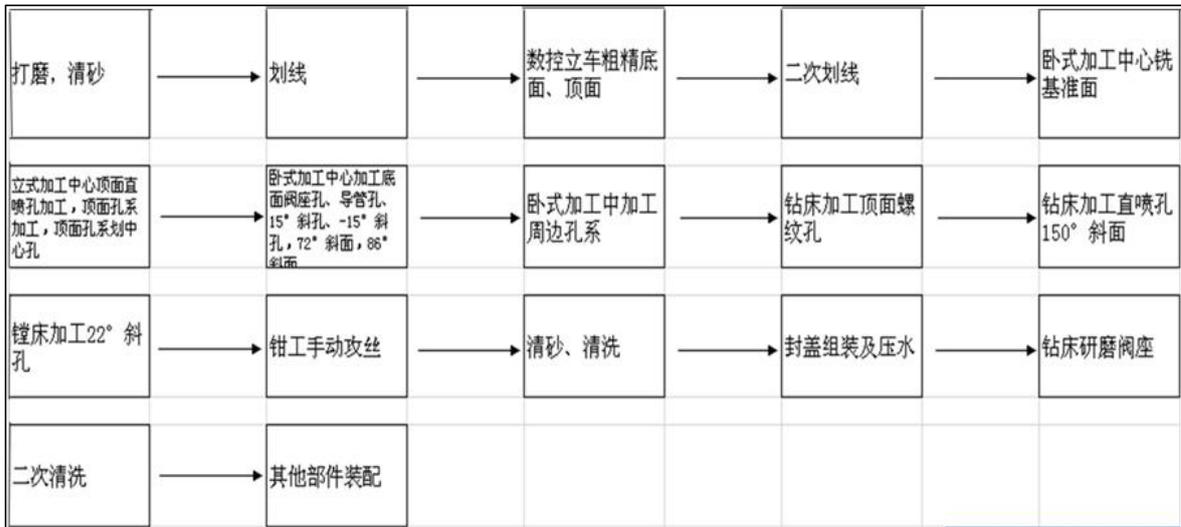
图 4.2-6 汽缸盖加工生产工艺流程图

外购的原料毛坯经打磨、清砂后，在划线平台进行划线，经划线后的毛坯送至立车对其底部和顶面进行粗、精加工。粗加工后的毛坯经二次划线后送至立铣铣基准面，然后在钻床进行顶面直喷孔导杆孔粗加工，底面水孔加工，在卧式铣床铣基准面、侧面、进排气道口面，经组合机床直喷孔加工、立式加工中心进行阀座孔、导管孔半精加工，再送至组合机床进行底面阀座孔、导管孔。钻床加工顶面螺纹孔以及直喷孔，再经镗床加工斜孔，钳工手动攻丝，最后对其表面进行砂轮打磨（清砂），打磨后的机体利用防锈清洗液自动对其表面进行清洗。清洗后的气缸盖进行封盖组装以及压水，然后利用钻床研磨阀座，再进行二次清洗，再装上其他零部件。加工过程中需使用切削液进行润滑和冷却。

清洗采用防锈清洗剂，使用过程中，清洗作业人员先将清洗剂倒入清洗水箱内将其按一定比例配成清洗液，然后通过清洗机自动清洗。为保证清洗效果，需对清洗液进行加热，采用天然气热水机组对其进行加热。

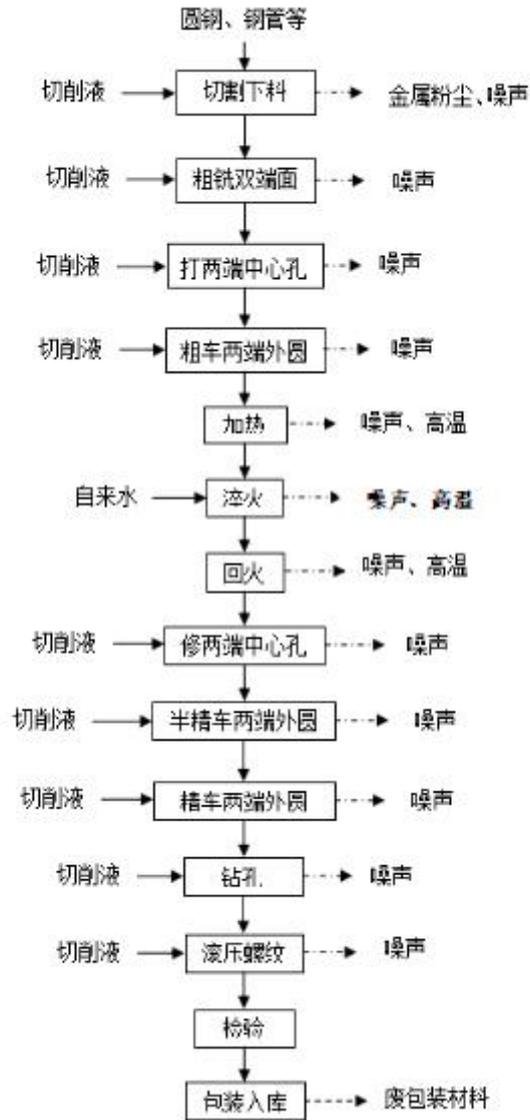
图4.2-8 精密螺栓生产工艺流程图

根据资阳晨风天勤科技有限公司人员访谈等，企业与去年相比，机加工工艺基本未发生变动，无喷漆工艺，另增加木质集装箱生产，中车资阳机车有限公司原四分厂、四川中车玉柴发动机股份有限公司（配件厂小件区）和资阳晨风天勤科技有限公司的生产工艺流程基本一致，如下：
