# 中车资阳机车有限公司（钢结构、机车事业部）2022年度土壤和地下水自行监测报告

委托单位：中车资阳机车有限公司

编制单位：四川和鉴检测技术有限公司

二〇二二年十二月

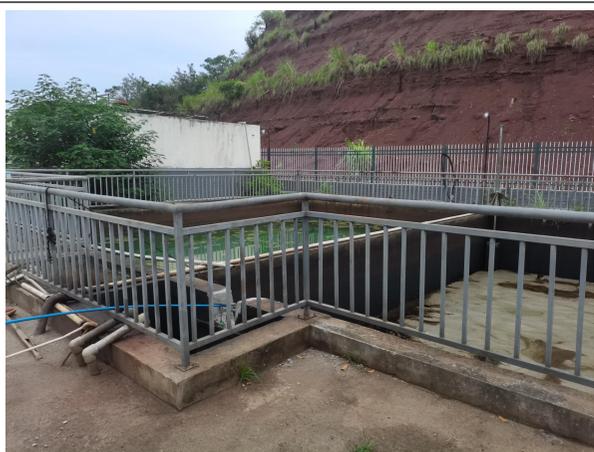
序号	区域类别	区域	重点场所、重点设施设备	土壤及地下水污染防治措施	现状
1	储罐区	发动机事业部柴油罐	发动机事业部柴油罐	地面硬化+防渗，四周设有围堰，各个罐体均有阀门，未见泄漏痕迹	未见明显泄露痕迹
2	污水处理站	中车资阳机车有限公司曲轴分公司污水处理站	位于曲轴分公司，主要处理发动机事业部含油废水，废水处理池均为地下储存池，废水输送管线属于地上管线	<b>地下水池埋深约4米</b> ，池体采取整体钢筋混凝土一体浇筑+防渗防腐措施	现场无液体渗漏痕迹（无法判断接地池体底部是否存在泄漏）
		锻造分公司、曲轴分公司水压机工区污水处理站	位于锻造分公司、曲轴分公司水压机工区，主要处理水压机含油废水，废水处理池均为地下储存池，废水输送管线属于地上管线	<b>地下水池埋深约4米</b> ，池体采取整体钢筋混凝土一体浇筑+防渗防腐措施	现场无液体渗漏痕迹（无法判断接地池体底部是否存在泄漏）
3	生产装置区	发动机事业部	老试验、老组作业区	车间地面采用水泥混凝土+环氧漆进行防腐防渗处理	未见明显泄露痕迹
		曲轴分公司	凸轮轴车间	车间地面采用水泥混凝土，部分重点区域采用环氧漆进行防腐防渗处理	未见明显泄露痕迹
		中车资阳机车有限公司原四分厂（资阳晨风天	热处理车间	车间地面采用水泥混凝土，部分重点区域采用环氧漆进行防腐防渗处理	未见明显泄露痕迹

勤科技有限公司）热处理车间			
		锻造分公司、曲轴分公司水压机工区锻造车间	锻造车间	车间地面采用水泥混凝土，部分重点区域采用环氧漆进行防腐防渗处理	未见明显泄露痕迹
4	化学 品 库 房	曲轴分公司油库	曲轴分公司油库	位于曲轴分公司南侧，地面水泥混凝土硬化，有防渗措施，油料均用密闭油桶存放	未见明显泄露痕迹
		发动机事业部汽、煤油库	发动机事业部汽、煤油库	位于连杆作业区西侧，专门存放未使用的汽油及煤油。油品库有专人值守，大门上锁，物料分区存放，顶部遮盖，四周围挡，地面硬化+防渗处理	未见明显泄露痕迹
5	危废 暂 存 区 域	曲轴分公司危废暂存间	危废暂存间	位于曲轴分公司内，库房上锁，标识标牌明确，相关管理制度上墙，存放的主要为含油废物、废乳化液、废油漆和稀释剂，地面硬化，有防渗措施	现场无液体渗漏及污染痕迹
		中车资阳机车有限公司原四分厂（资阳晨风天勤科技有限公司）危废暂存间	危废暂存间	中车资阳机车有限公司原四分厂东南侧，库房上锁，标识及相关管理制度上墙，存放的主要为含油废物、废乳化液，地面硬化，含油废物用铁框存放，含油废物、废乳化液均用铁桶密封存放	现场无液体渗漏及污染痕迹

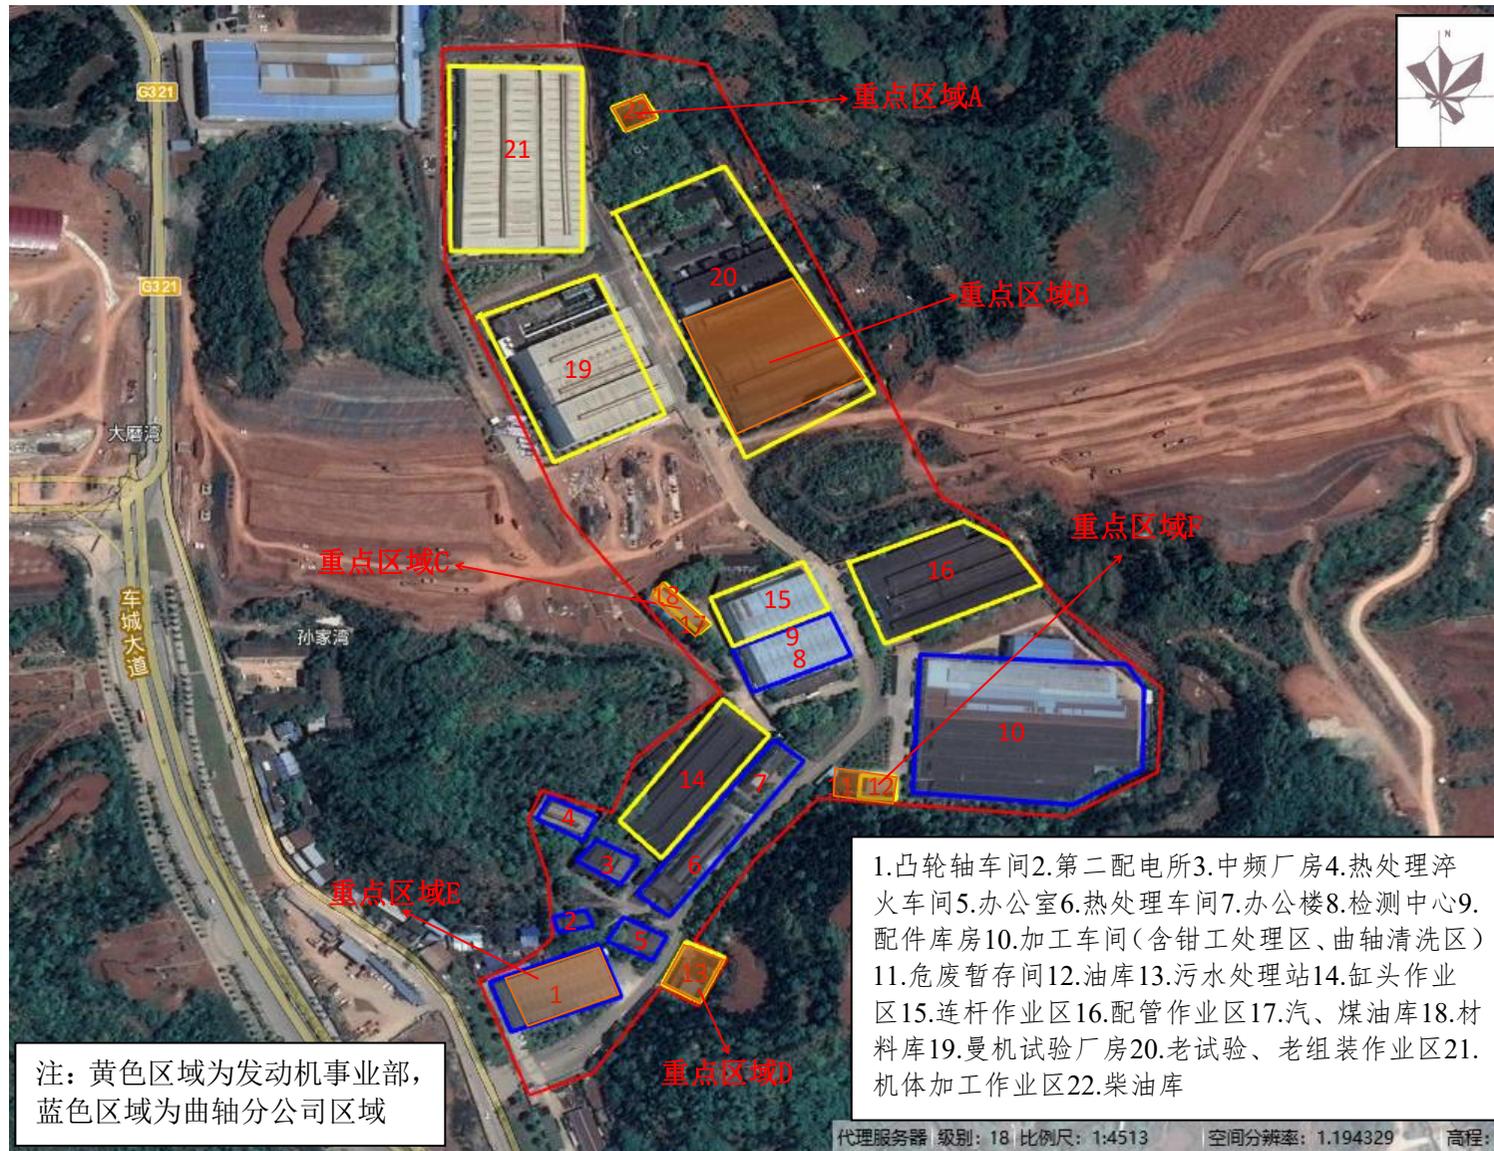
图5.1-1 曲轴分公司、发动机事业部、检测中心重点监测单元分布图

根据《工业企业土壤和地下水自行监测技术指南（试行）》（HJ 1209-2021）：“重点场所或重点设施设备分布较密集的区域可统一划分为一个重点监测单元，每个重点监测单元原则上面积不大于 6400m<sup>2</sup>”，故根据企业实际情况，将本次 3 个厂区分别划分重点单元，一共划分为 10 个重点单元，分别为重点监测单元 A（包括发动机事业部柴油罐，面积约 200 平方米）、重点监测单元 B（包括发动机事业部老试验、老组装修作业区，面积约 5000 平方米）、重点监测单元 C（包括发动机事业部汽、煤油库，面积约 300 平方米）、重点监测单元 D（包括发动机事业部污水处理站，面积约 1000 平方米）、重点监测单元 E（包括曲轴分公司凸轮轴车间，面积约 2000 平方米）、重点监测单元 F（包括曲轴分公司危废暂存间和曲轴分公司油库，面积约 400 平方米）、重点监测单元 G（包括锻造分公司、曲轴分公司水压机工区污水处理站，面积约 1000 平方米）、重点监测单元 H（包括锻造分公司、曲轴分公司水压机工区锻造车间，面积约 9000 平方米）、重点监测单元 I（包括原四分厂（资阳晨风天勤科技有限公司）热处理车间，面积约 1700 平方米）、重点监测单元 J（包括原四分厂（资阳晨风天勤科技有限公司）危废暂存间，面积约 100 平方米）。

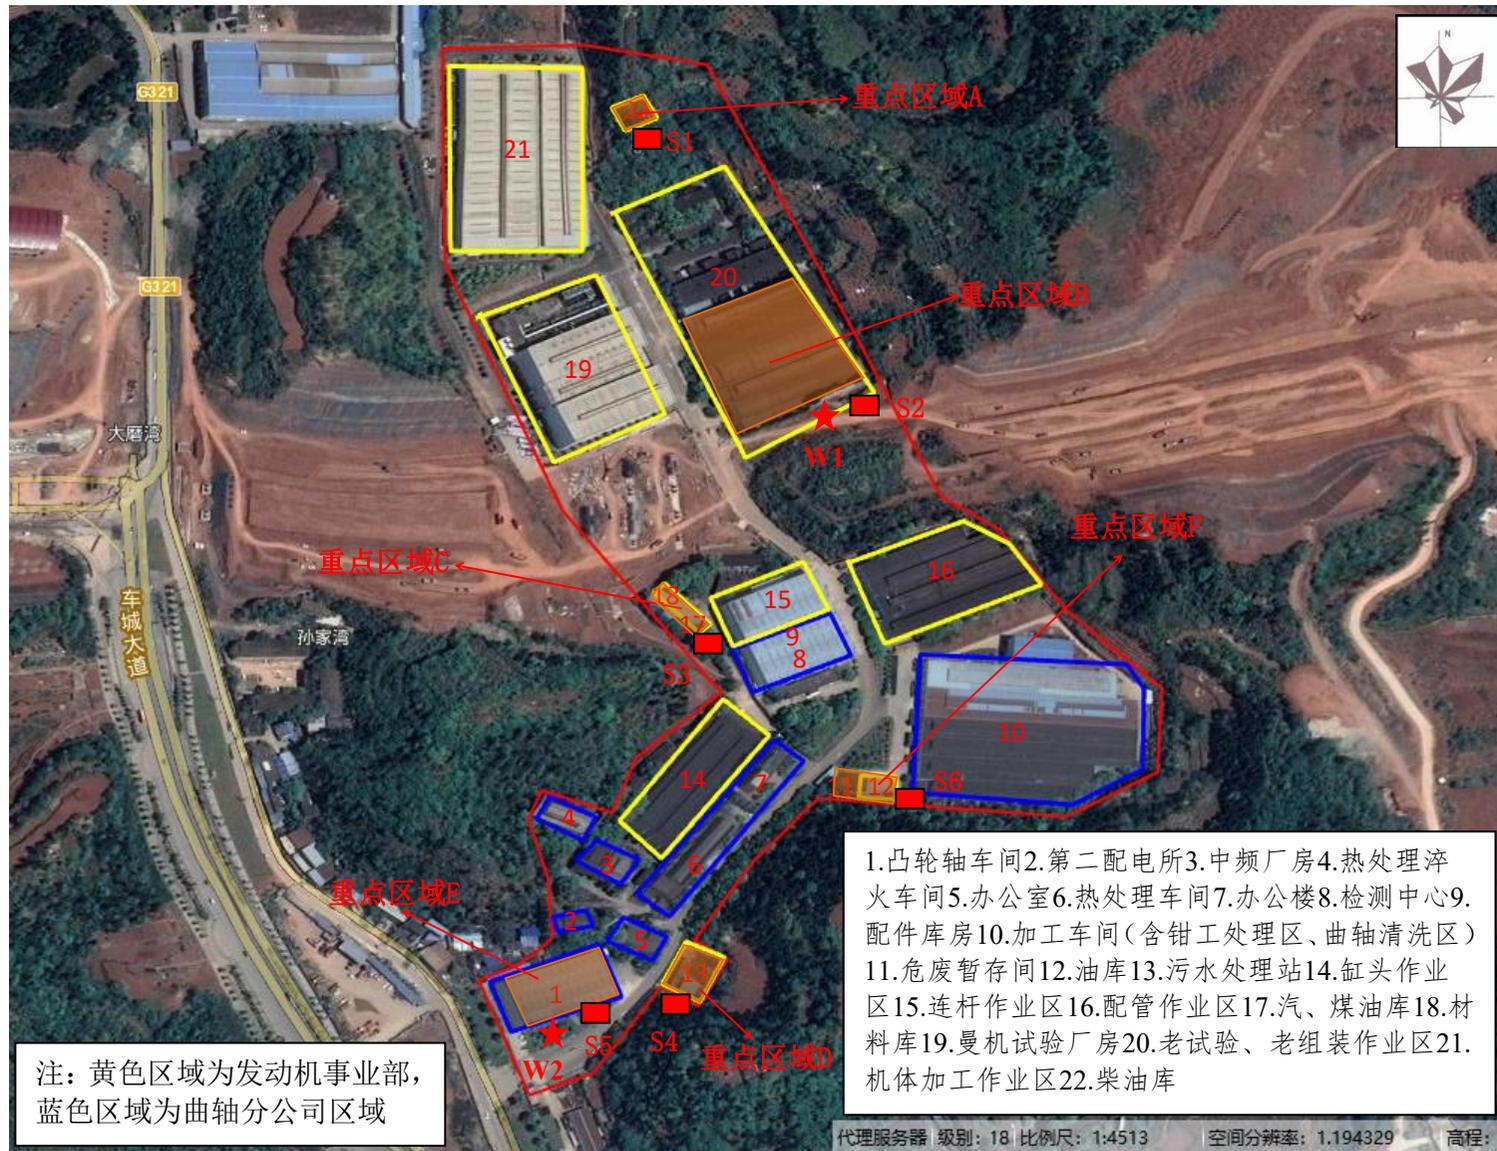
图6.1-1 曲轴分公司、发动机事业部检测中心重点单元及相应监测点/监测井的布设位置

重点单元	单元内重点场所/设施/设备/生产活动	防渗类型	重点单元现状	单元类别	布点类别	点位编号	点位坐标	点位位置	布设原因	布设依据
<b>曲轴分公司(发动机事业部)</b>										
重点单元 A	发动机事业部柴油罐		现场无污染痕迹	二类	土壤	S1	E104°36'57.36" N30°10'0.86"	柴油罐下游	点位设置于柴油罐下游, 不影响企业正常生产、不破坏原有硬化及防渗	液态化学品贮存区
					地下水	W1	E104°37'1.96" N30°09'53.79"	柴油罐下游	1.点位设置于柴油罐下游, 发动机事业部老试验、老组装作业区, 不影响企业正常生产、不破坏原有硬化及防渗同时也便于管理; 2.利用企业区域内现有的地下水监测井, 符合 HJ1209 及 HJ164 的筛选要求, 可以作为地下水污染物监测井	
重点单元 B	发动机事业部老试验、老组装作业区		现场无污染痕迹	二类	土壤	S2	E104°37'2.89" N30°09'54.39"	老试验、老组装作业区南侧下游	点位设置于老试验、老组装作业区南侧下游, 不影响企业正常生产、不破坏原有硬化及防渗	生产区
重点单元 C	发动机事业部汽、煤油库		现场无污染痕迹	二类	土壤	S3	E104°36'59.06" N30°09'48.02"	发动机事业部汽、煤油库南侧下游	点位设置于发动机事业部汽、煤油库南侧下游绿化带, 不影响企业正常生产、不破坏原有硬化及防渗	液态化学品贮存区
重点	发动机事业部污水处		现场	一	土	S4	E104°36'58.40"	污水处理站南侧	点位设置于污水处理站南侧绿化带, 不	废水

单元 D	理站		无污 染痕 迹	类	壤		N30°09'38.63"	绿化带	影响企业正常生产、不破坏原有硬化及 防渗	处理
<b>曲轴分公司</b>										
重点 单元 E	曲轴分公司凸轮轴车 间		现场 无污 染痕 迹	二 类	土 壤	S5	E104°36'55.38" N30°09'38.07"	凸 轮 轴 车 间 南 侧 绿 化 带	点 位 设 置 于 凸 轮 轴 车 间 南 侧 绿 化 带 ， 不 影 响 企 业 正 常 生 产 、 不 破 坏 原 有 硬 化 及 防 渗	生 产 区
		地 下 水			W2					
重点 单元 F	曲轴分公司危废暂存 间		现场 无污 染痕 迹	二 类	土 壤	S6	E104°37'3.97" N30°09'43.73"	油 库 南 侧 绿 化 带	点 位 设 置 于 油 库 南 侧 绿 化 带 ， 不 影 响 企 业 正 常 生 产 、 不 破 坏 原 有 硬 化 及 防 渗	危 险 废 物 贮 存 区
	曲轴分公司油库		现场 无污 染痕 迹							液 态 化 学 品 贮 存 区
<b>锻造分公司、曲轴分公司水压机工区</b>										
重点 单元	锻造分公司、曲轴分公 司水压机工区污水处		现场 无污	一 类	土 壤	S7	E104°36'42.33" N30°10'29.48"	污 水 处 理 站 南 侧 绿 化 带	点 位 设 置 于 污 水 处 理 站 南 侧 绿 化 带 ， 不 影 响 企 业 正 常 生 产 、 不 破 坏 原 有 硬 化 及	废 水 处 理

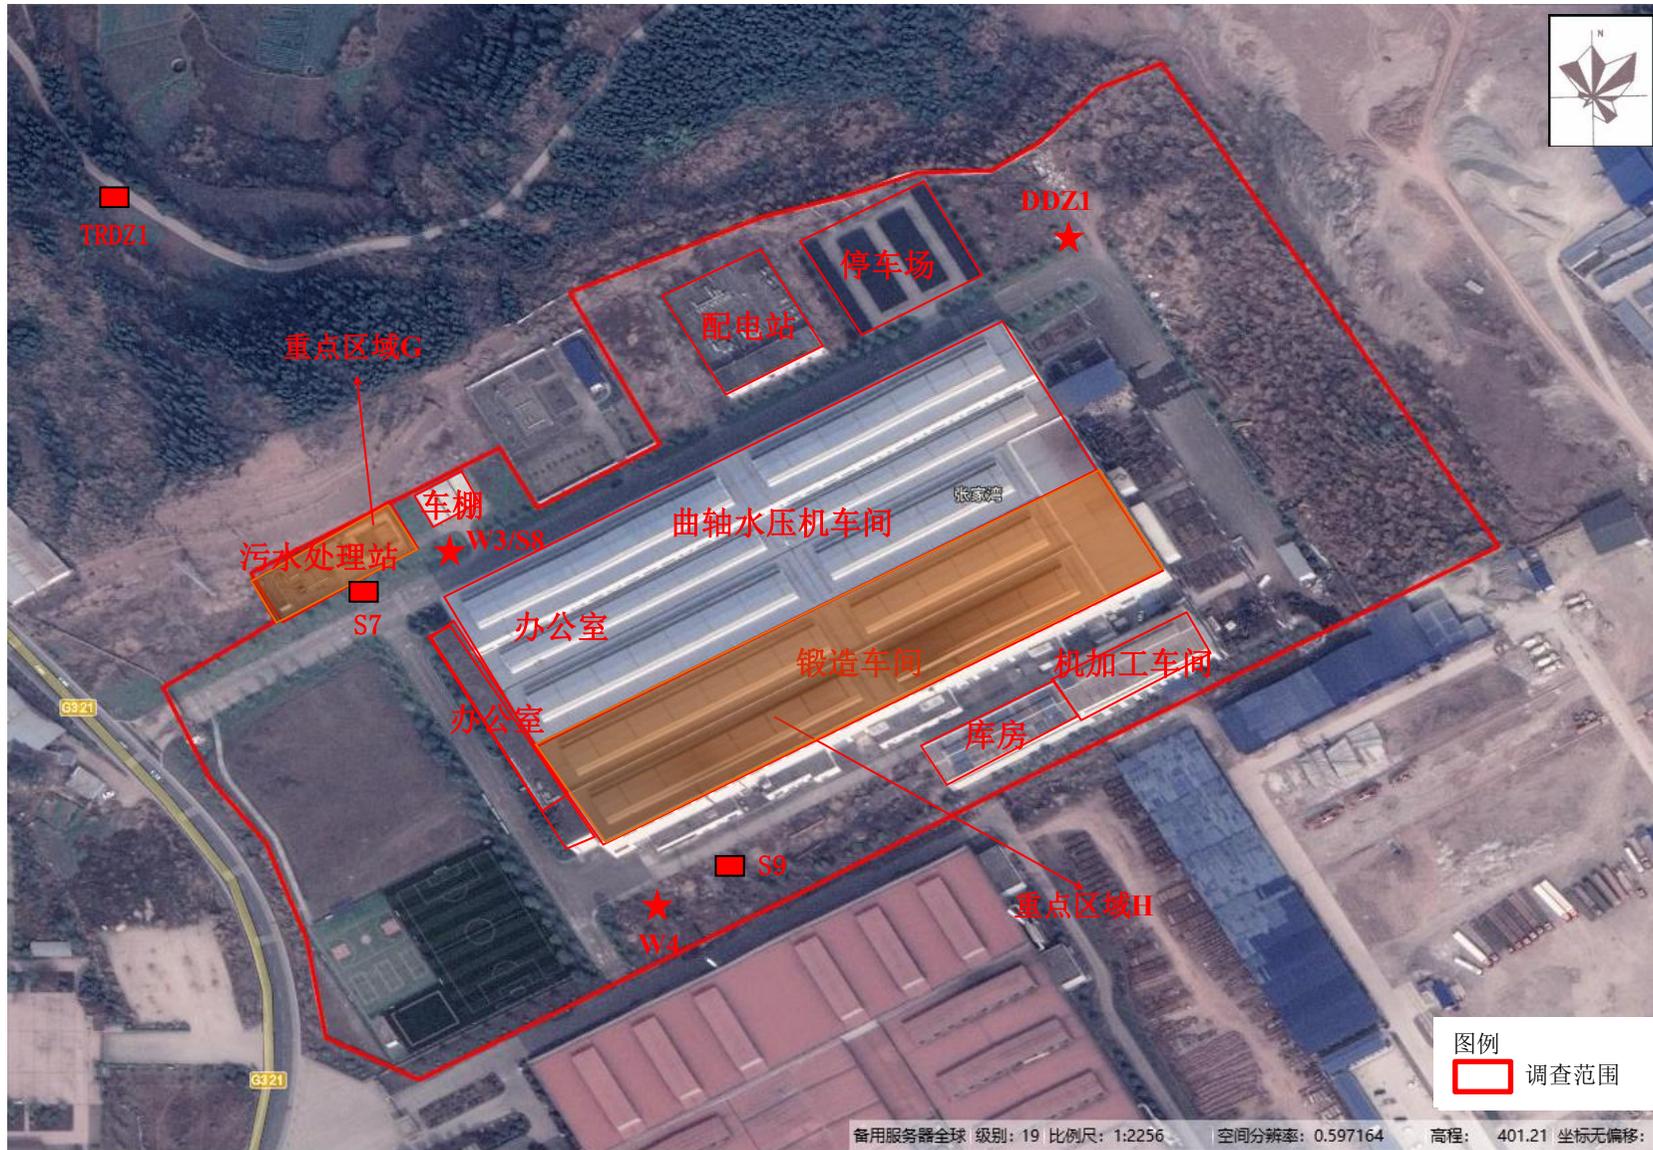
图 6.1-2 锻造分公司、曲轴分公司水压机工区重点单元及相应监测点/监测井的布设位置

<b>G</b>	理站		染痕迹			<b>S8</b>	E104°36'44.10" N30°10'30.10"	污水处理站东南 侧绿化带	防渗	
					地下水	<b>W3</b>	E104°36'44.10" N30°10'30.10"			
<b>重点 单元 H</b>	锻造分公司、曲轴分公 司水压机工区锻造车 间		现场 无污 染痕 迹	二 类	土壤	<b>S9</b>	E104°36'47.87" N30°10'25.48"	锻造车间南侧绿 化带	点位设置于锻造车间南侧绿化带，不影响企业正常生产、不破坏原有硬化及防渗	生产 区
					地下水	<b>W4</b>	E104°36'46.60" N30°10'24.88"	污水处理站下 游，锻造车间南 侧绿化带	1.点位设置于污水处理站下游，锻造车间南侧绿化带，不影响企业正常生产、不破坏原有硬化及防渗 2.利用企业区域内现有的地下水监测井，符合HJ1209及HJ164的筛选要求，可以作为地下水污染物监测井	
<b>原四分厂</b>										
<b>重点 单元 I</b>	中车资阳机车有限公 司原四分厂（资阳晨风 天勤科技有限公司）热 处理车间		现场 无污 染痕 迹	二 类	土壤	<b>S10</b>	E104°37'18.74" N30°09'22.04"	热处理车间南侧	点位设置于热处理车间南侧，不影响企 业正常生产	生产 区
					地下水	<b>W5</b>	E104°37'18.30" N30°09'21.73"	热处理车间南侧		
<b>重点 单元 J</b>	中车资阳机车有限公 司原四分厂（资阳晨风 天勤科技有限公司）危 废暂存间		现场 无污 染痕 迹	二 类	土壤	<b>S11</b>	E104°37'35.92" N30°09'23.45"	危废暂存间旁侧 绿化带	点位设置于危废暂存间旁侧绿化带，不影响企业正常生产、不破坏原有硬化及防渗	危险 废物 贮存 区
					地下	<b>W6</b>	E104°37'36.04" N30°09'23.33"	危废暂存间旁侧	点位设置于危废暂存间旁侧，不影响企 业正常生产
